VOLVO XC40 4X4

TESTDATO: 09.12.2025

CHASSISNR: YV1XZEDV0P2005909

NBF Tilstandsrapport er utarbeidet av Norges Bilbransjeforbund og Forbrukerrådet.

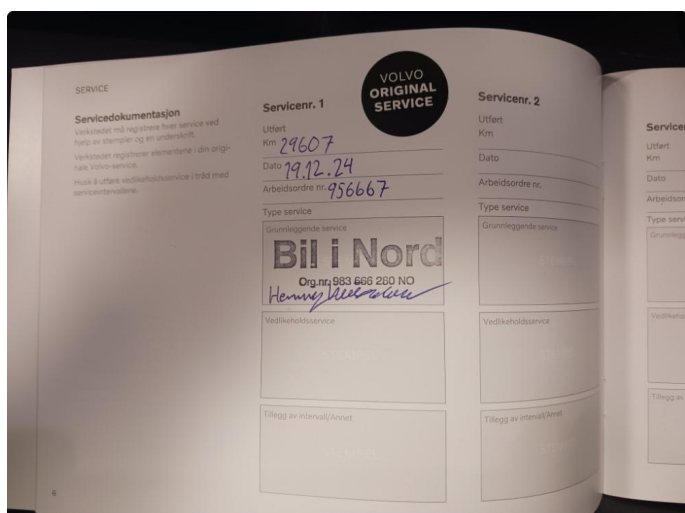
## 1.1 Dokumentert service, se bilde

| Punkt | Beskrivelse | Plassering |
|---|---|---|
| 1.1 Opplysninger | Dokumentert service, se bilde | alle |
