TOYOTA AVENSIS 147 HK MANUELL FORHJULSDRIFT

TESTDATO: 03.12.2025

NBF Tilstandsrapport er utarbeidet av Norges Bilbransjeforbund og Forbrukerrådet.

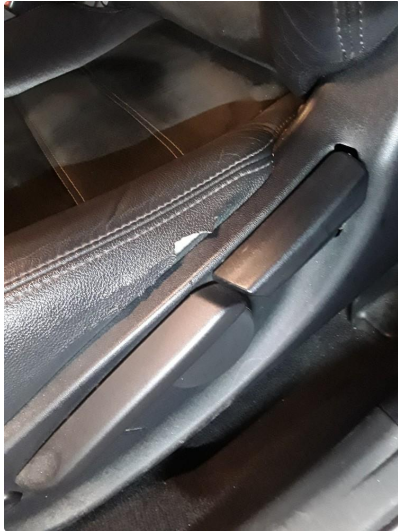
| Punkt | Beskrivelse | Plassering |
|---|---|---|
| 2.1 Seter | skade på setetrekk | venstre foran |

2.1 Skade på setetrekk

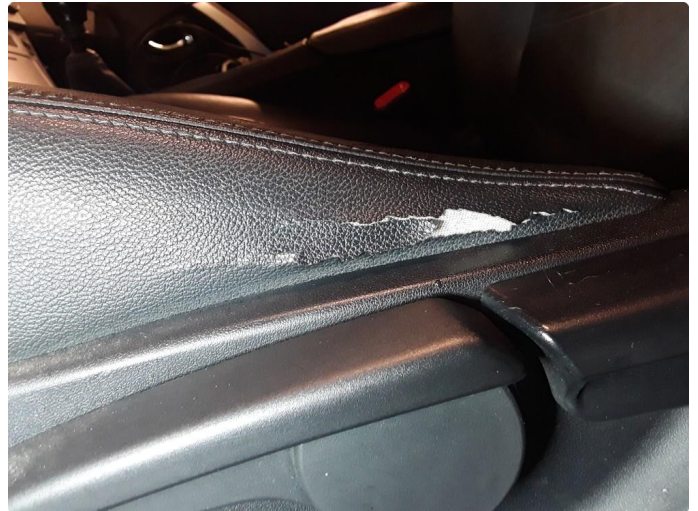
2.1 Skade på setetrekk
