**VOLVO XC40 190 HK AUTOMAT 4X4**
**TESTDATO: 03.09.2025**
**KODE: 1798931**

**YA70818**

NBF Tilstandsrapport er utarbeidet av Norges Bilbransjeforbund og Forbrukerrådet.

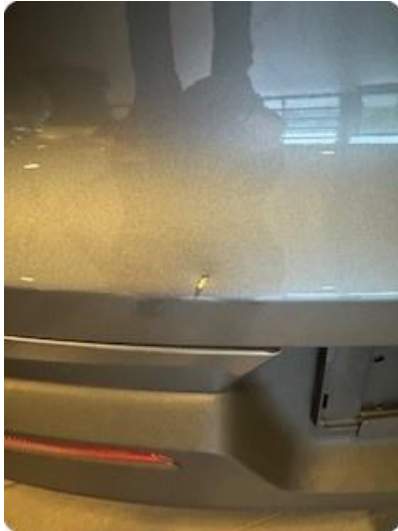
1.1 Bulk med lakkskade

| Punkt | | Beskrivelse | Plassering |
|---|---|---|---|
| 1.1 | Bakluke | bulk med lakkskade | |

Pen og velholdt 1 eiers bil  
 Komplet servicehistorikk  
 Liten bulk på bagasjeromsluke  
 Normal bruksslitasje ihht alder og km
