VOLVO XC60 4X4

TESTDATO: 10.12.2025

NBF Tilstandsrapport er utarbeidet av Norges Bilbransjeforbund og Forbrukerrådet.

## OPPSUMMERT STATUS PÅ KJØRETØY

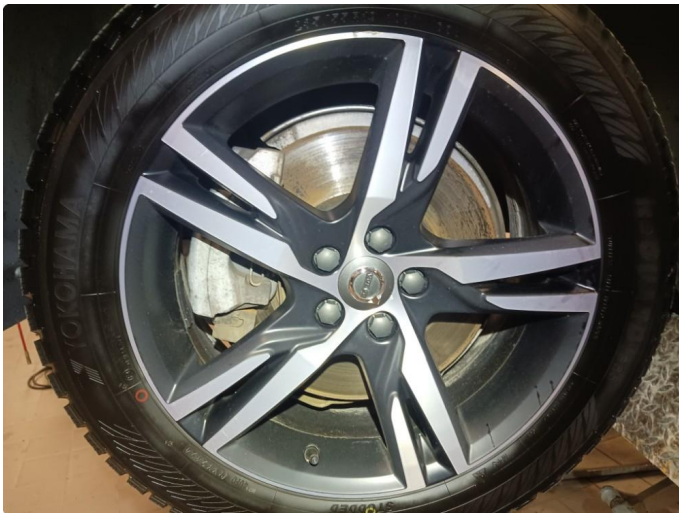
| Punkt | Beskrivelse | Plassering |
|---|---|---|
| 1.1 Dekk/Felger | Merke i felg | venstre foran - venstre bak |

1.1 Merke i felg

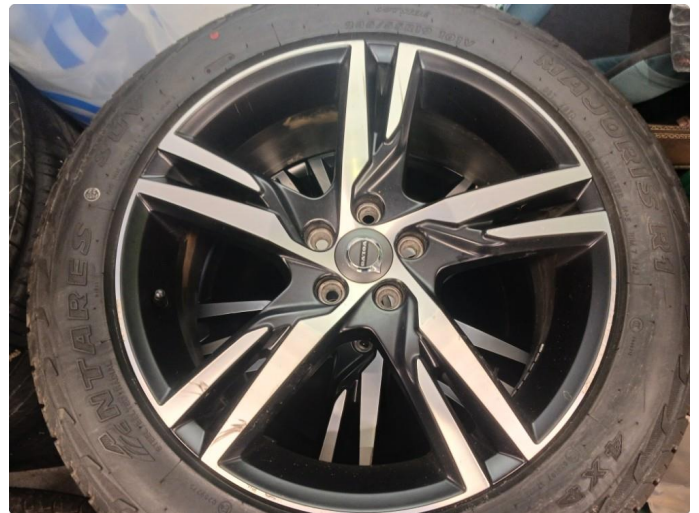
| Punkt | Beskrivelse | Plassering |
|---|---|---|
| 1.2 Dekk/Felger | Merke i felg | høyre bak |

1.2 Merke i felg

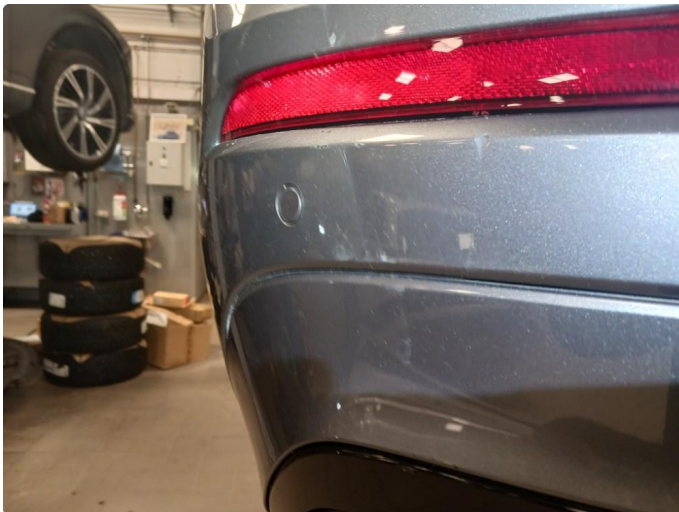
| Punkt | Beskrivelse | Plassering |
|---|---|---|
| 1.3 Støtfanger | Merke i støtfanger bak | bak - venstre bak |

1.3 Merke i støtfanger bak

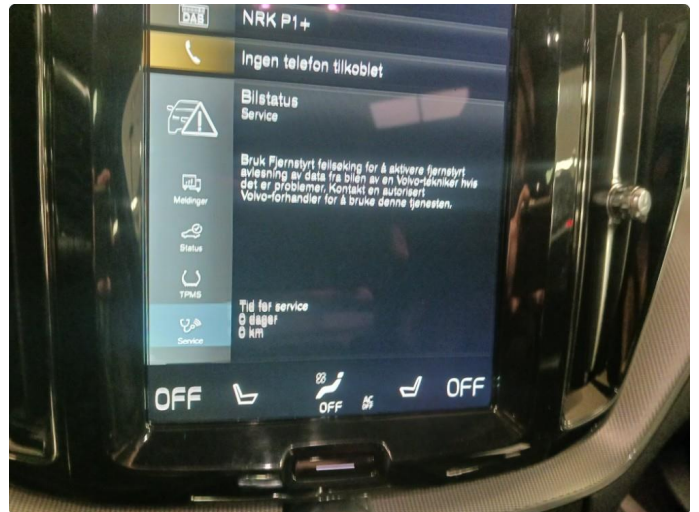
| Punkt | Beskrivelse | Plassering |
|---|---|---|
| 2.1 Service | Service utført før levering! | alle |

2.1 Service utført før levering!

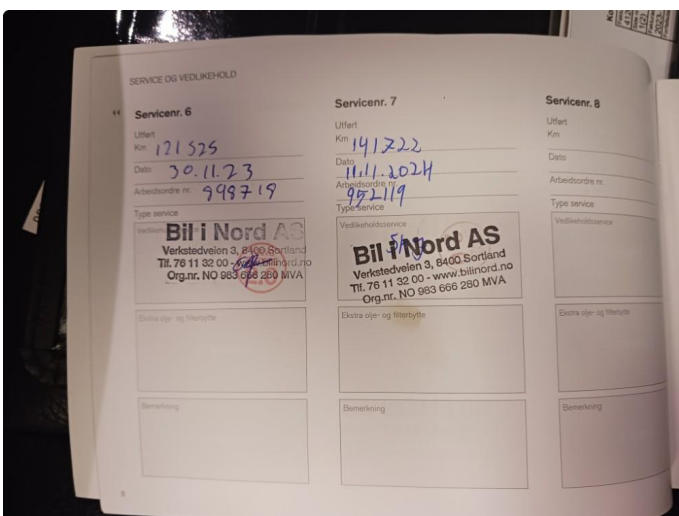
| Punkt | Beskrivelse | Plassering |
|---|---|---|
| 3.1 Opplysninger | Dokumentert service, se bilde | alle |

3.1 Dokumentert service, se bilde
