SKODA FABIA 95 HK AUTOMAT FORHJULSDRIFT

TESTDATO: 12.12.2025

NBF Tilstandsrapport er utarbeidet av Norges Bilbransjeforbund og Forbrukerrådet.

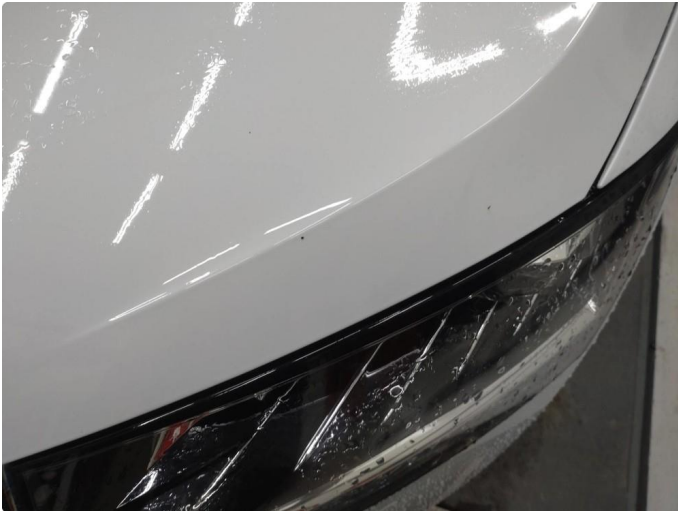
| Punkt | | Beskrivelse | Plassering |
|---|---|---|---|
| 1.1 | Panser | steinsprut | |

1.1 Steinsprut

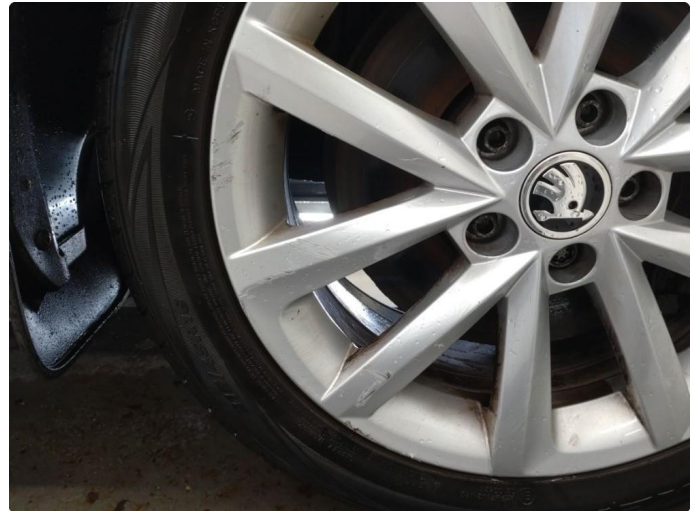
| Punkt | | Beskrivelse | Plassering |
|---|---|---|---|
| 1.2 | Dekk/Felger | ripe (r) gjennom lakk | høyre foran |

1.2 Ripe (r) gjennom lakk

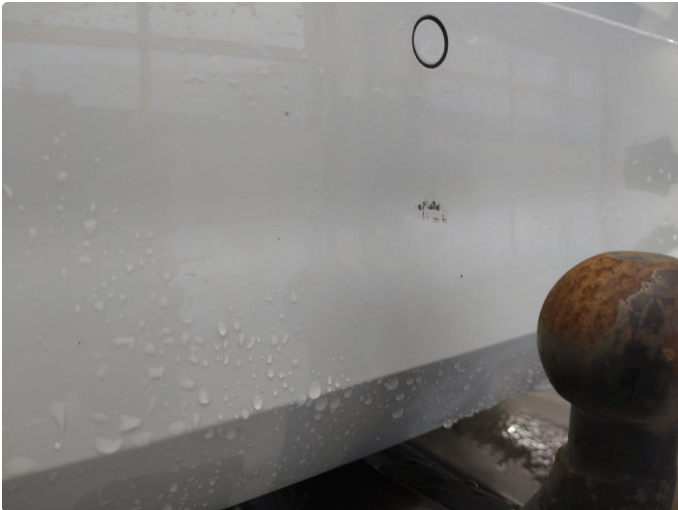
| Punkt | | Beskrivelse | Plassering |
|---|---|---|---|
| 1.3 | Støtfanger | ripe(r) ned til grunning | bak |

1.3 Ripe(r) ned til grunning

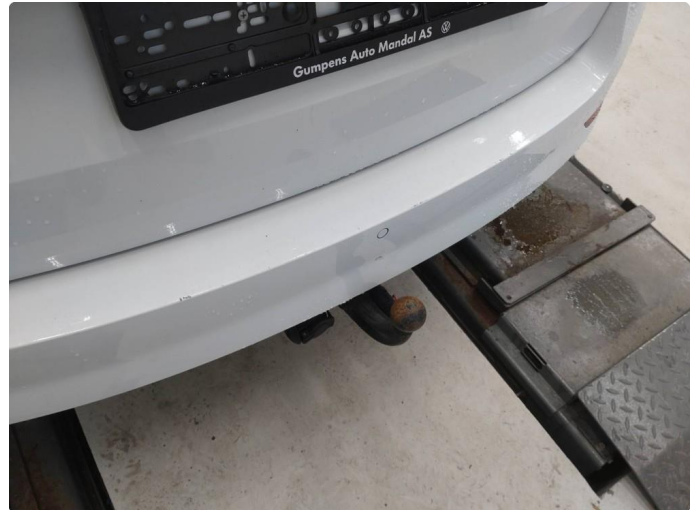
1.3 Ripe(r) ned til grunning
