TOYOTA COROLLA FORHJULSDRIFT

TESTDATO: 17.10.2025

CHASSISNR: SB1ZB3AE90E048584

NBF Tilstandsrapport er utarbeidet av Norges Bilbransjeforbund og Forbrukerrådet.

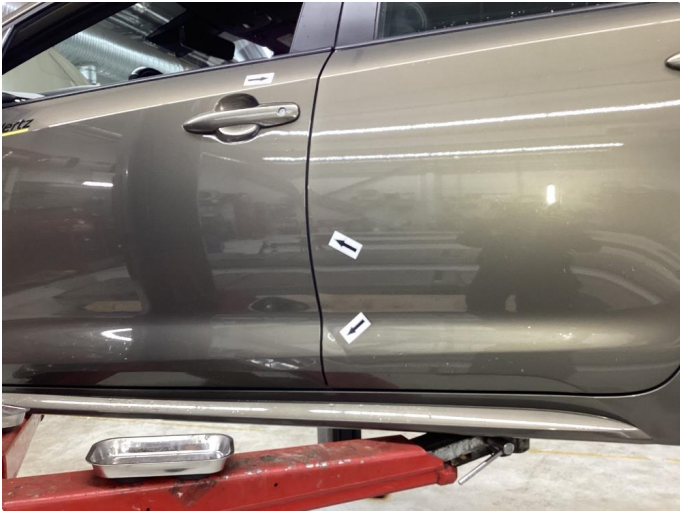
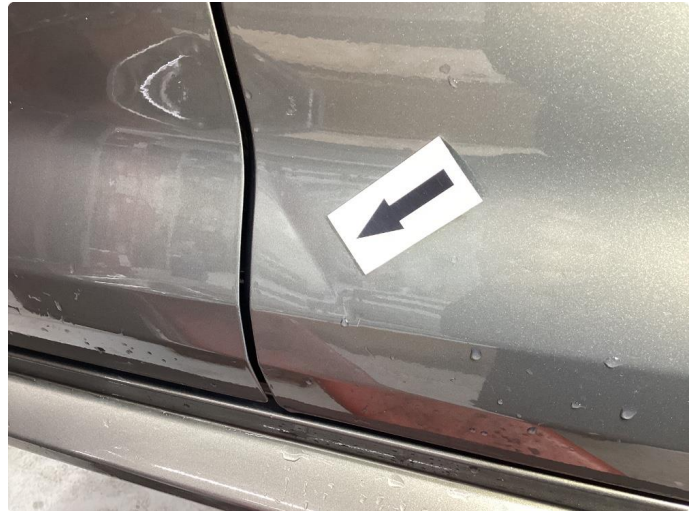
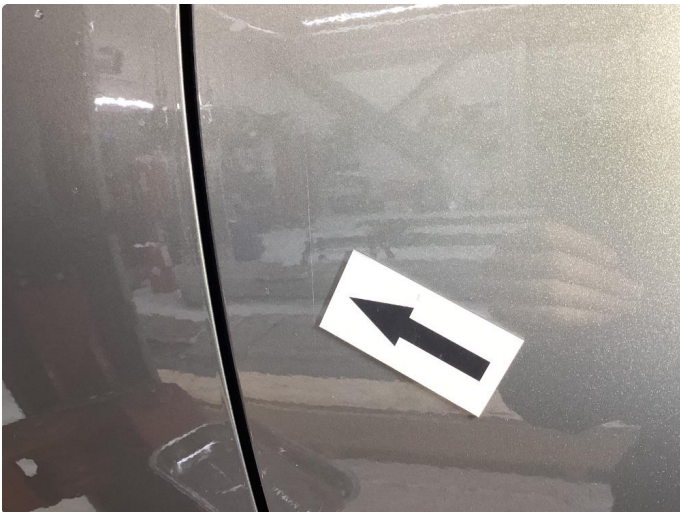
| Punkt | Beskrivelse | Plassering |
|---|---|---|
| 1.1 Dører | bulk. UTBEDRES, BULK-FIKS VURDERES. | venstre bak |

1.1 Bulk. UTBEDRES, BULK-FIKS VURDERES.

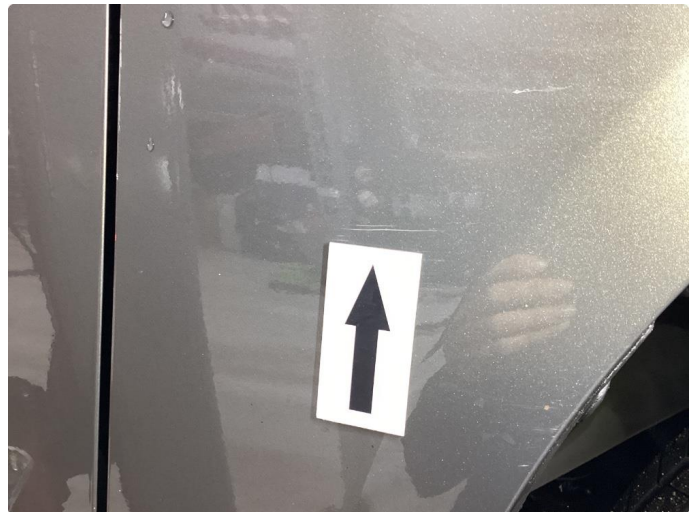
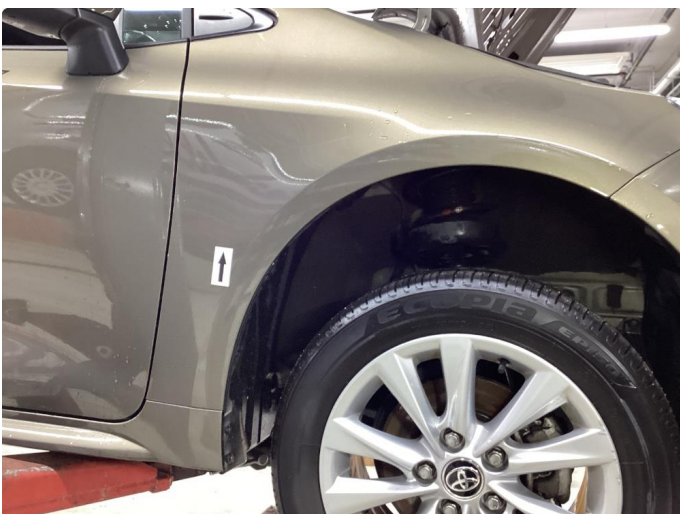
| Punkt | Beskrivelse | Plassering |
|---|---|---|
| 1.2 Skjermer | ripe(r). UTBEDRINGER UTFØRT PÅ KLARGJØRINGEN. | høyre foran |

1.2 Ripe(r). UTBEDRINGER UTFØRT PÅ KLARGJØRINGEN.

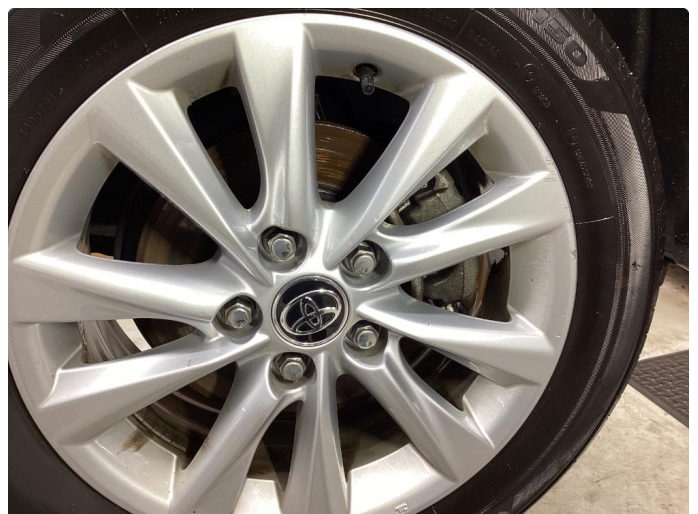
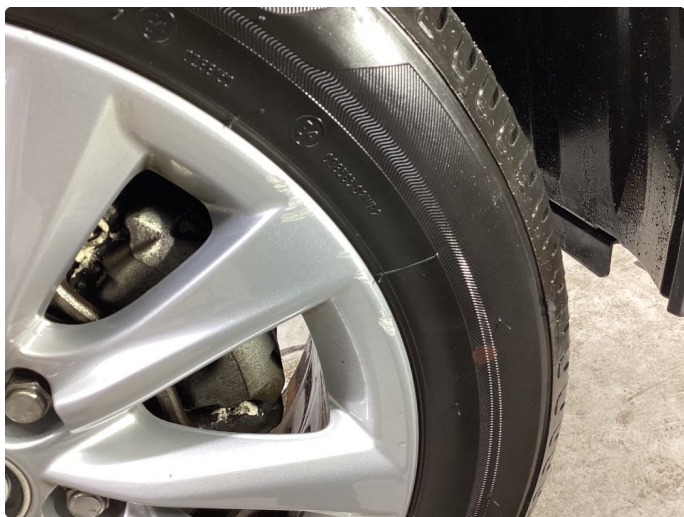
| Punkt | Beskrivelse | Plassering |
|---|---|---|
| 1.3 Dekk/Felger | kantkjørt felg. MINDRE KOSMETISK ANMERKNING. | |

1.3 Kantkjørt felg. MINDRE KOSMETISK ANMERKNING.

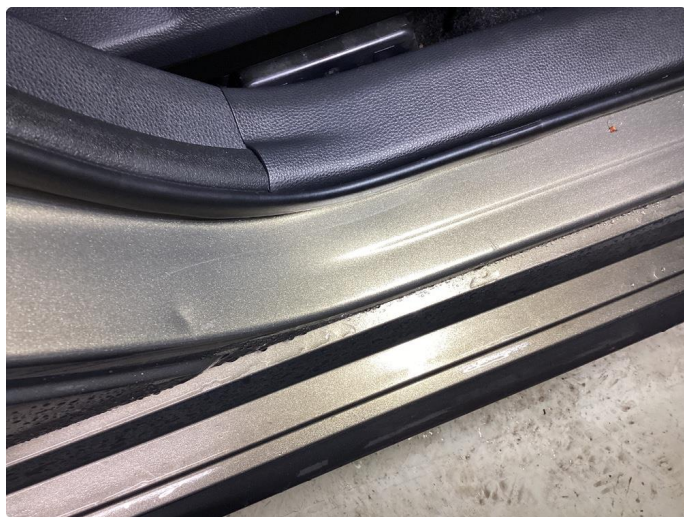
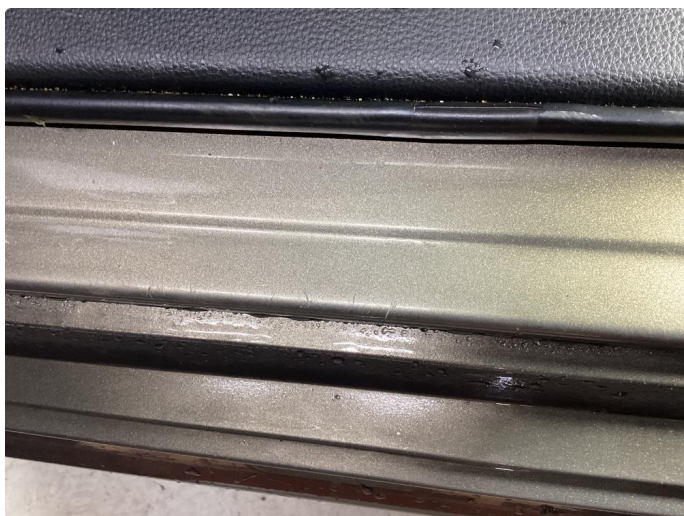
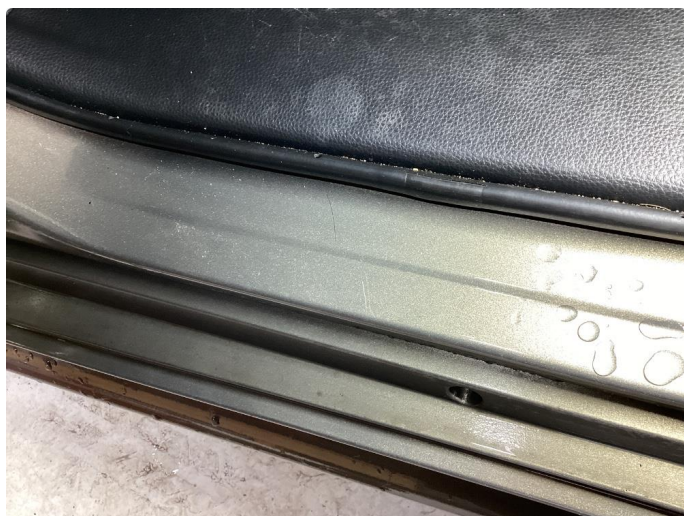
| Punkt | Beskrivelse | Plassering |
|---|---|---|
| 1.4 Terskler/innlastningssone | noen riper og MINDRE KOSMETISK ANMERKNING. | høyre foran - venstre foran - venstre bak |

1.4 Noen riper og MINDRE KOSMETISK ANMERKNING.

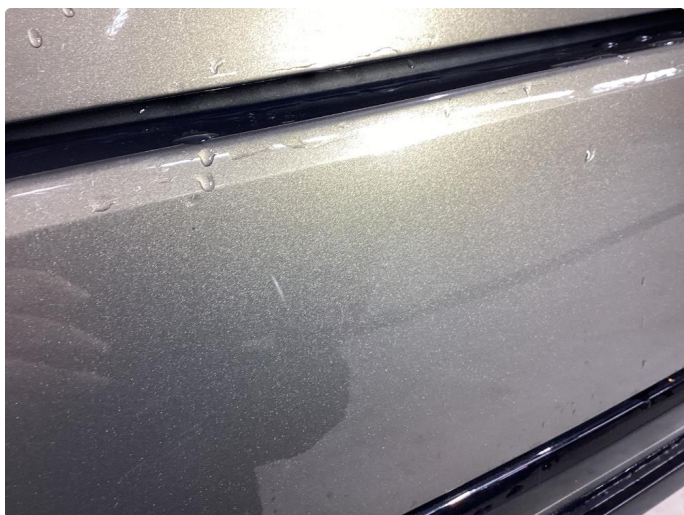
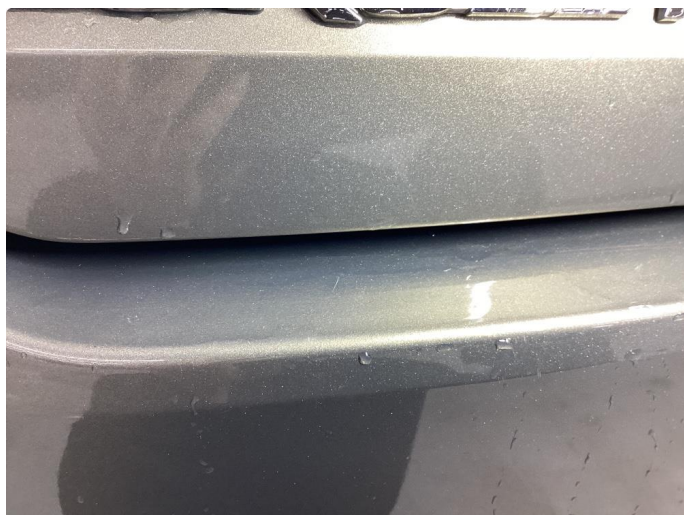
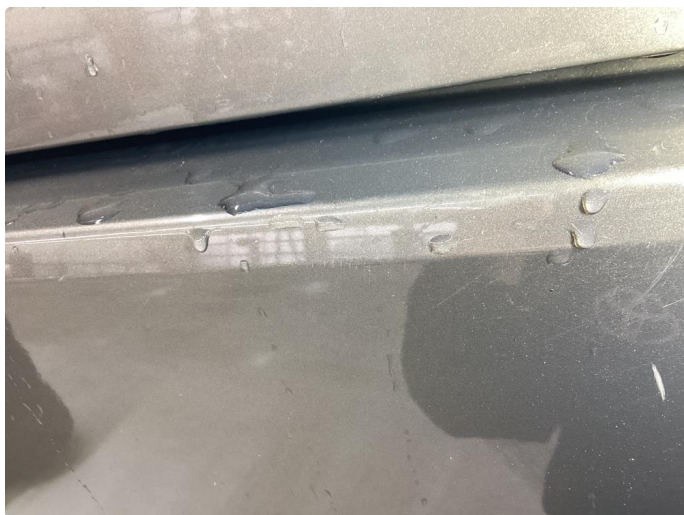
| Punkt | Beskrivelse | Plassering |
|---|---|---|
| 1.5 Støtfanger | ripe(r). UTBEDRINGER UTFØRT PÅ KLARGJØRINGEN. | bak |

1.5 Ripe(r). UTBEDRINGER UTFØRT PÅ KLARGJØRINGEN.

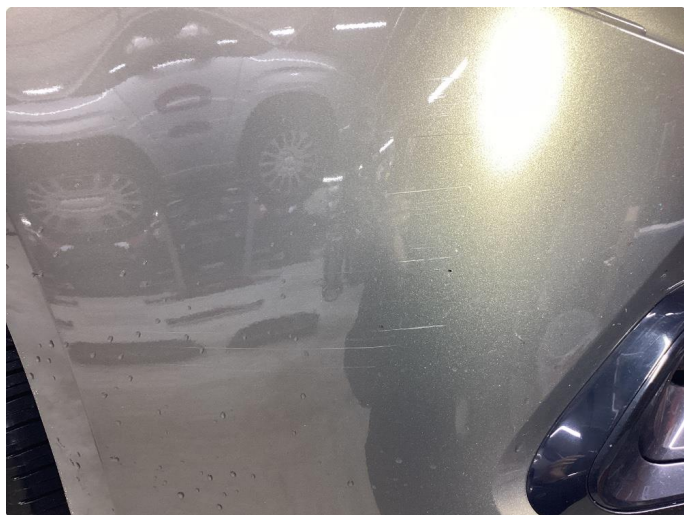
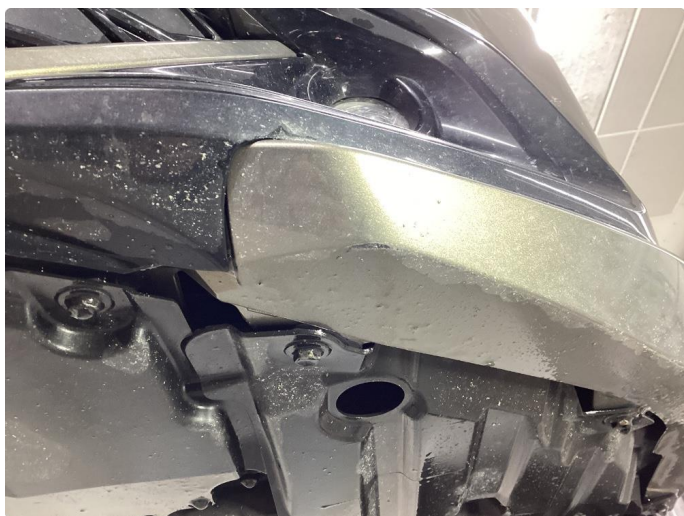
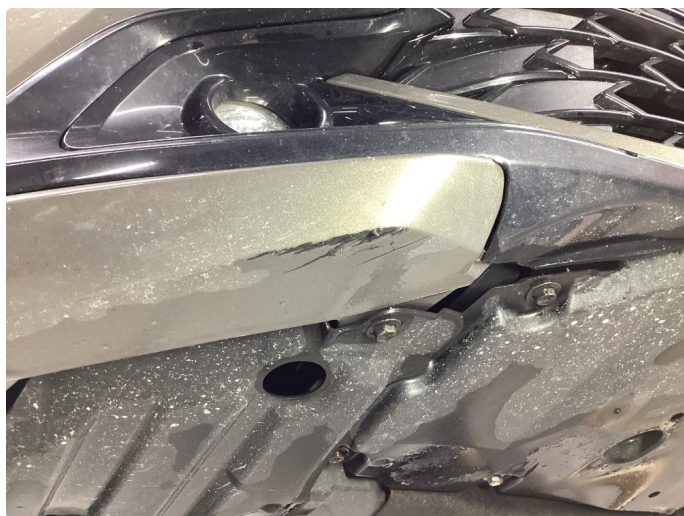
| Punkt | Beskrivelse | Plassering |
|---|---|---|
| 1.6 Støtfanger | skrubbskader underkant. UTBEDRINGER UTFØRT PÅ KLARGJØRINGEN. | |

1.6 Skrubbskader underkant. UTBEDRINGER UTFØRT PÅ KLARGJØRINGEN.
