**HYUNDAI KONA ELECTRIC FORHJULSDRIFT**
**TESTDATO: 05.12.2025**
**KODE: 1894631**

**EE40476**

NBF Tilstandsrapport er utarbeidet av Norges Bilbransjeforbund og Forbrukerrådet.

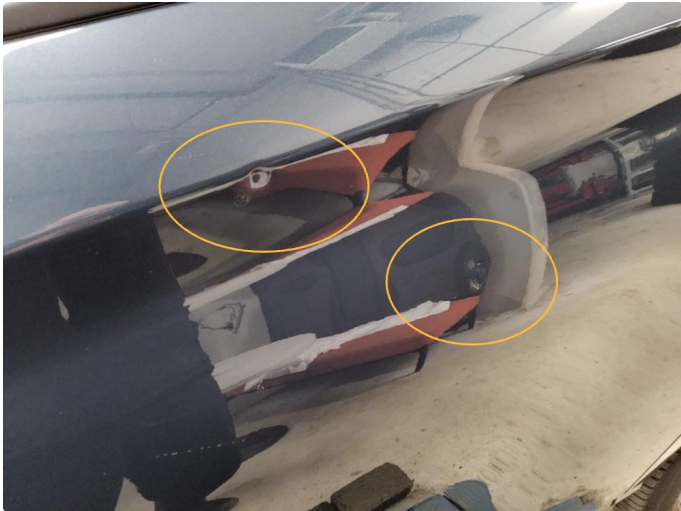
| Punkt | | Beskrivelse | Plassering |
|---|---|---|---|
| 1.1 | Dører | flere p-bulker | venstre bak |

1.1 Flere p-bulker

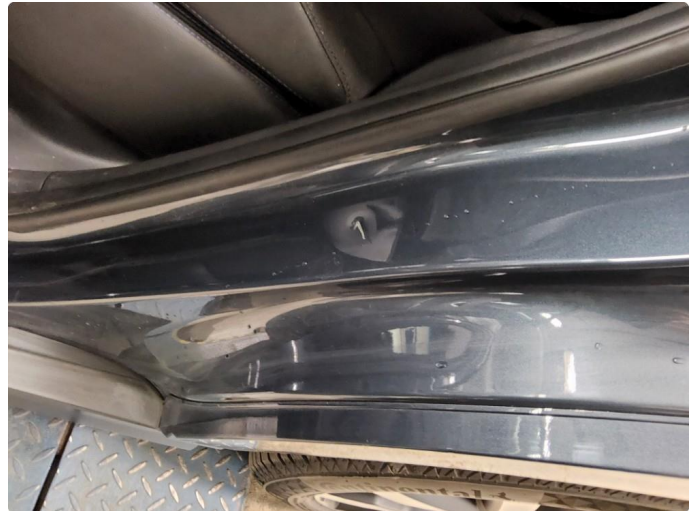
| Punkt | | Beskrivelse | Plassering |
|---|---|---|---|
| 1.2 | Døråpning | ripe(r) | begge bak |

1.2 Ripe(r)
