**HYUNDAI TUCSON 136 HK AUTOMAT 4X4**
**TESTDATO: 12.12.2025**
**KODE: 1901083**

**AY32626**

NBF Tilstandsrapport er utarbeidet av Norges Bilbransjeforbund og Forbrukerrådet.

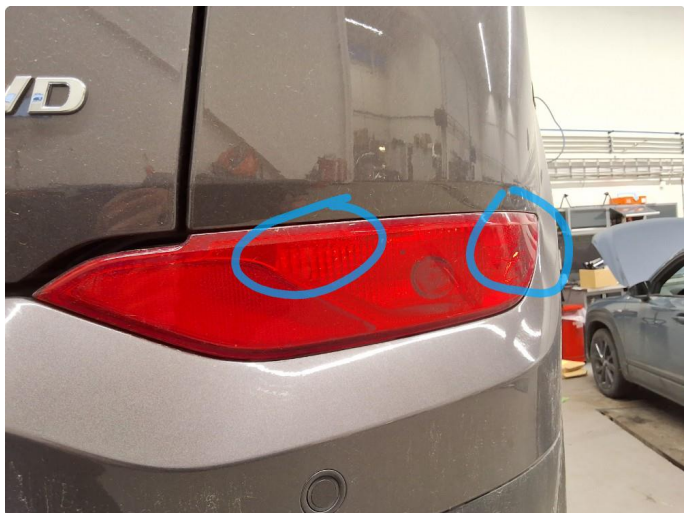
| Punkt | | Beskrivelse | Plassering |
|---|---|---|---|
| 1.1 | Lys bak | dugg/fukt | høyre bak |

1.1 Dugg/fukt

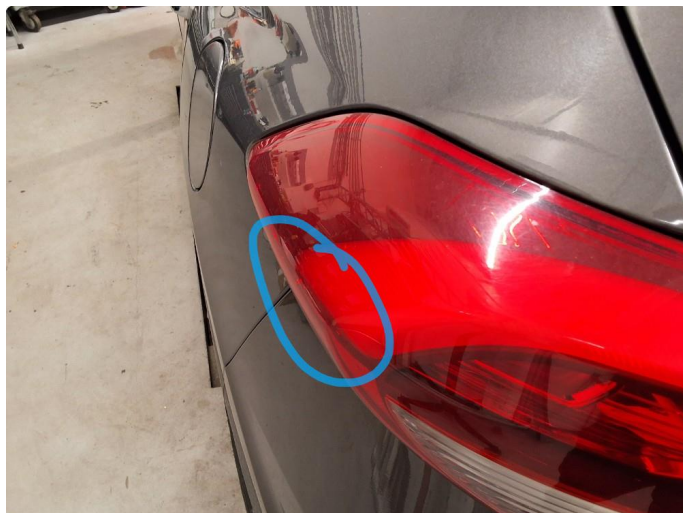
| Punkt | | Beskrivelse | Plassering |
|---|---|---|---|
| 1.2 | Lys bak | krakelering i plast | venstre bak |

1.2 Krakelering i plast
