TOYOTA COROLLA FORHJULSDRIFT

TESTDATO: 06.06.2025

CHASSISNR: SB1ZB3AE50E001620

NBF Tilstandsrapport er utarbeidet av Norges Bilbransjeforbund og Forbrukerrådet.

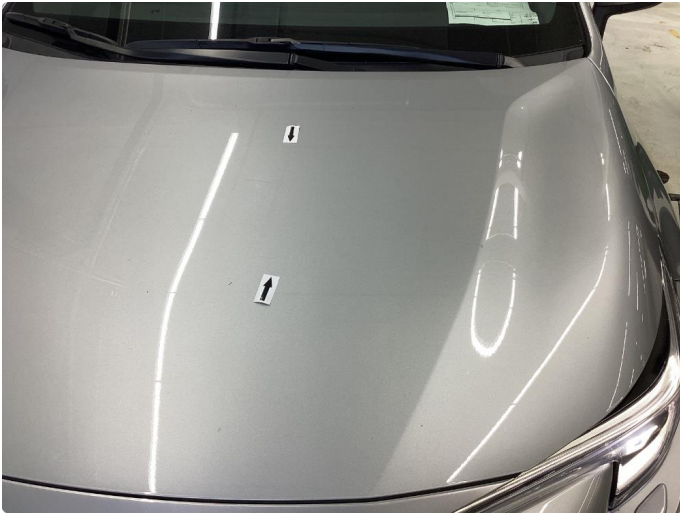
| Punkt | Beskrivelse | Plassering |
|---|---|---|
| 1.1    Panser | ripe(r). VURDERES VED SALG. | |

1.1 Ripe(r). VURDERES VED SALG.

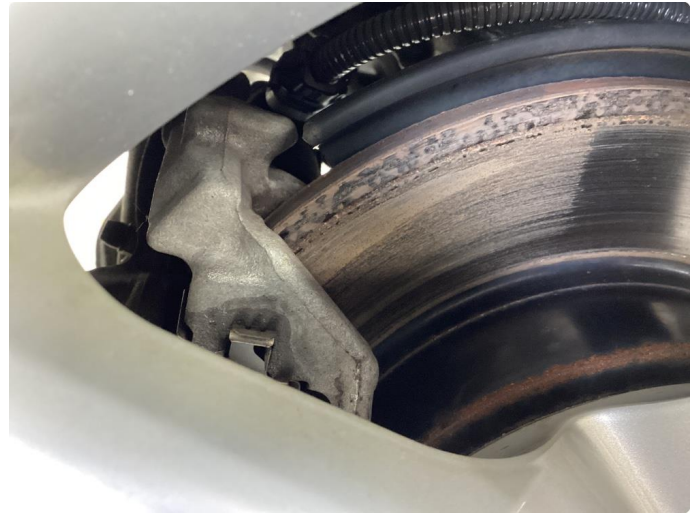
| Punkt | Beskrivelse | Plassering |
|---|---|---|
| 2.1    Skiver | rust. LITEN RUSTKANT. | |

2.1 Rust. LITEN RUSTKANT.
