TOYOTA COROLLA FORHJULSDRIFT

CHASSISNR: SB1ZB3AE50E001620

NBF Tilstandsrapport er utarbeidet av Norges Bilbransjeforbund og Forbrukerrådet.

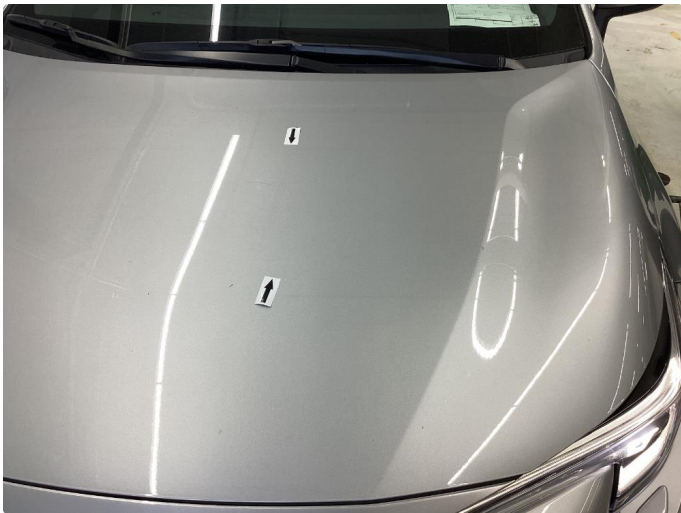
| Punkt | Beskrivelse | Plassering |
|---|---|---|
| 1.1 Panser | ripe(r). VURDERES VED SALG. | |

1.1 Ripe(r). VURDERES VED SALG.

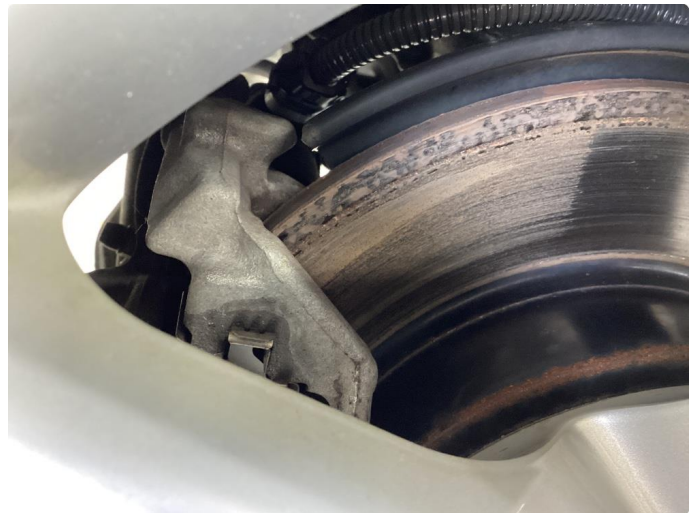
| Punkt | Beskrivelse | Plassering |
|---|---|---|
| 2.1 Skiver | rust. LITEN RUSTKANT. | |

2.1 Rust. LITEN RUSTKANT.
