TOYOTA COROLLA FORHJULSDRIFT

TESTDATO: 09.07.2025

CHASSISNR: SB1Z93BEX0E348192

NBF Tilstandsrapport er utarbeidet av Norges Bilbransjeforbund og Forbrukerrådet.

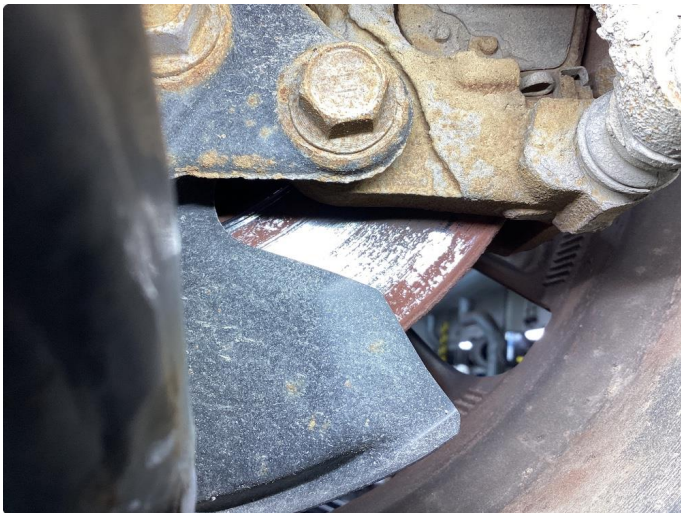
| Punkt | | Beskrivelse | Plassering |
|---|---|---|---|
| 1.1 | Skiver | rust. KJØRES RENE NÅR BILEN TAS I BRUK. | |

1.1 Rust. KJØRES RENE NÅR BILEN TAS I BRUK.
