HYUNDAI IONIQ 5 4X4

TESTDATO: 17.12.2025

KODE: 1906407

NBF Tilstandsrapport er utarbeidet av Norges Bilbransjeforbund og Forbrukerrådet.

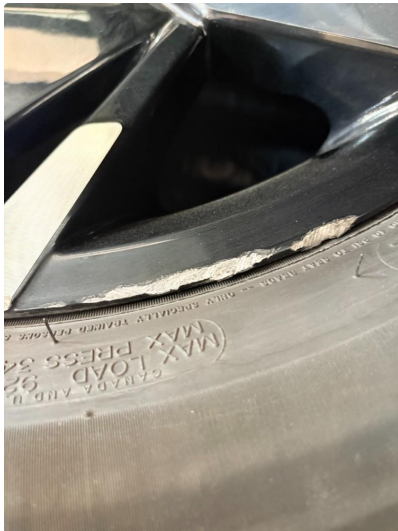
| Punkt | Beskrivelse | Plassering |
|---|---|---|
| 1.1 Dekk/Felger | kantkjørt felg | |

1.1 Kantkjørt felg

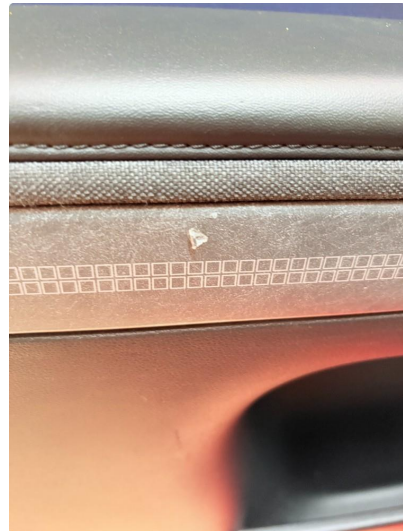
| Punkt | Beskrivelse | Plassering |
|---|---|---|
| 2.1 Dørtrekk | skadet/merker etter utstyr | |

2.1 Skadet/merker etter utstyr
