TESLA MODEL 3 4X4

TESTDATO: 18.12.2025

KJØRETØY: Personbil

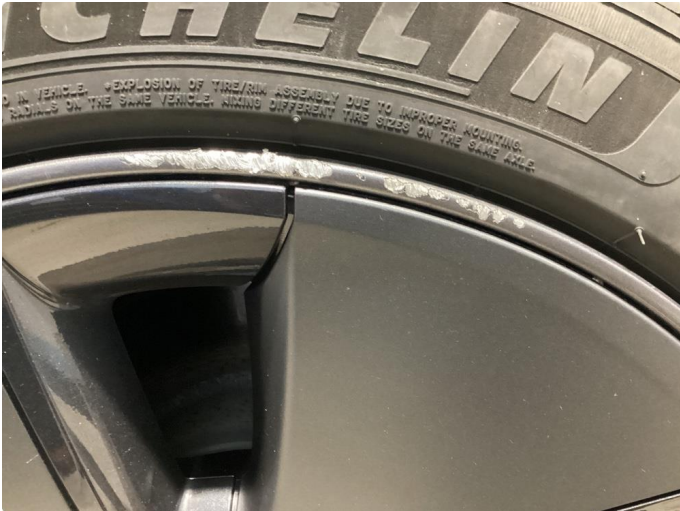
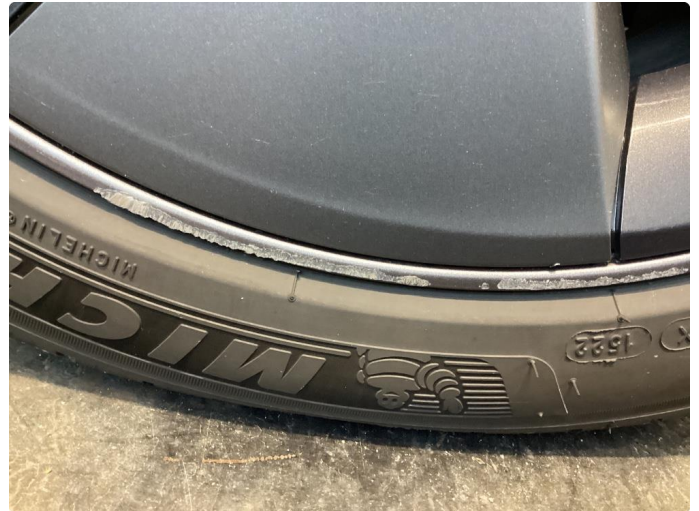
| Punkt | | Beskrivelse | Plassering |
|---|---|---|---|
| 1.1 | Dekk/Felger | kantkjørt felg | |

1.1 Kantkjørt felg

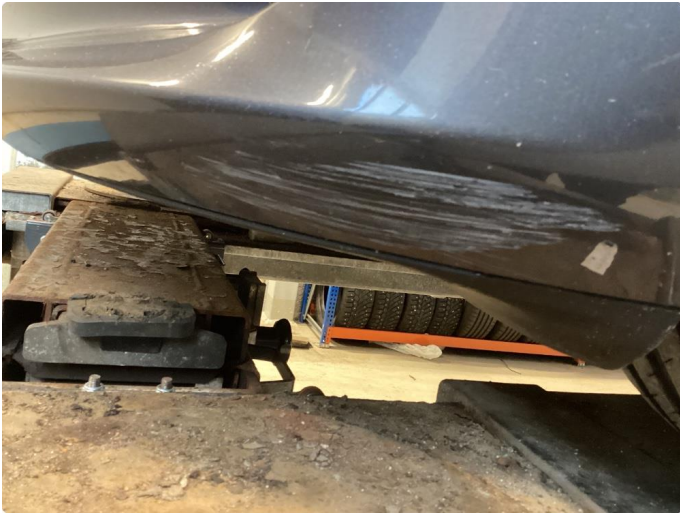
| Punkt | | Beskrivelse | Plassering |
|---|---|---|---|
| 1.2 | Støtfanger | riper under frontfanger | |

1.2 Riper under frontfanger
