**HYUNDAI IONIQ 5 4X4**
**TESTDATO: 07.01.2026**
**KODE: 1916031**

**EC81924**

NBF Tilstandsrapport er utarbeidet av Norges Bilbransjeforbund og Forbrukerrådet.

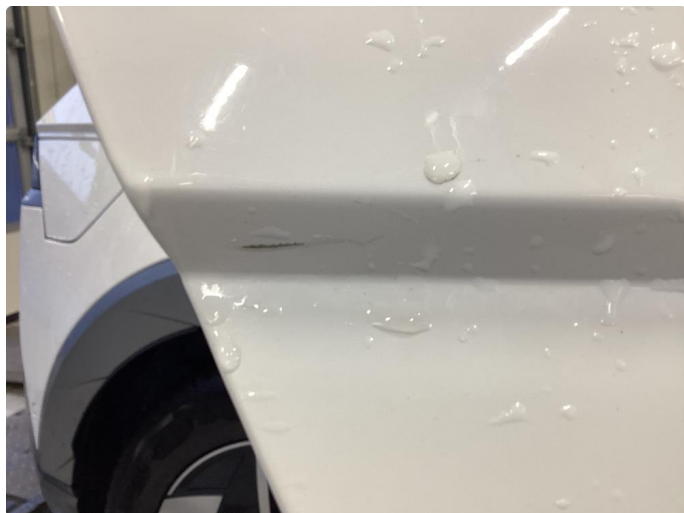
| Punkt | Beskrivelse | Plassering |
|---|---|---|
| 1.1 Dører | skade | |

1.1 Skade

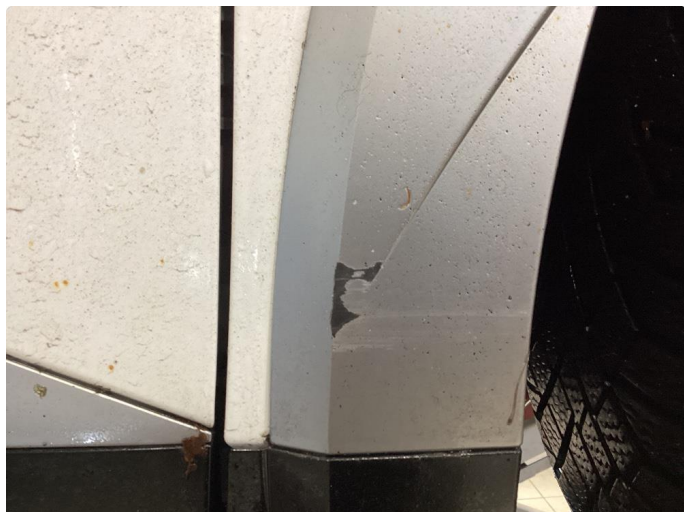
| Punkt | Beskrivelse | Plassering |
|---|---|---|
| 1.2 Skjermer | skjermutbygger skadet | |

1.2 Skjermutbygger skadet

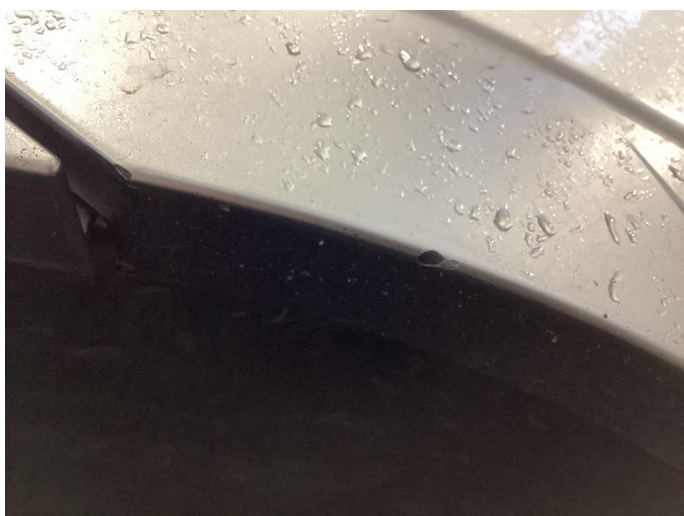
| Punkt | Beskrivelse | Plassering |
|---|---|---|
| 1.3 Skjermer | skjermutbygger skadet | |

1.3 Skjermutbygger skadet

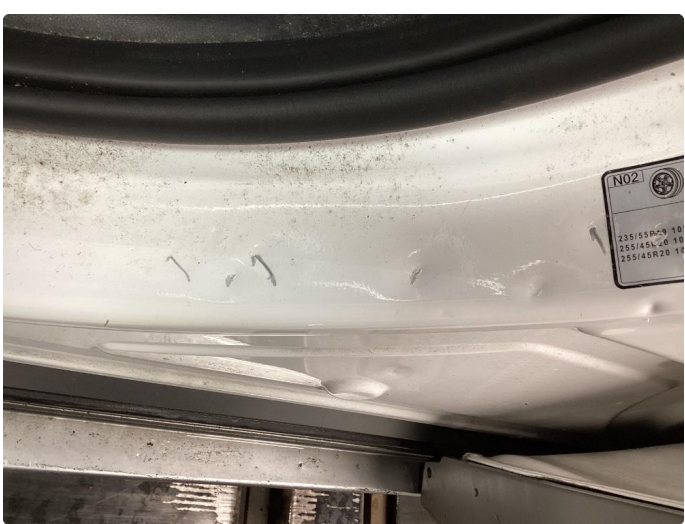
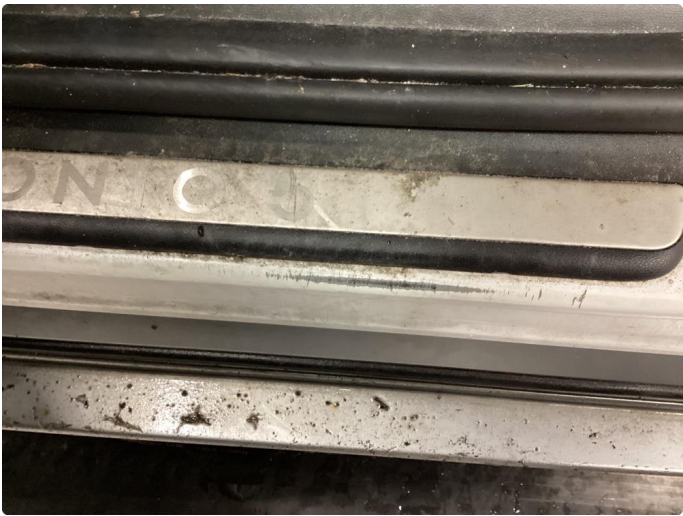
| Punkt | Beskrivelse | Plassering |
|---|---|---|
| 1.5 Terskler/innlastningssone | slitt gjennom lakk | |

1.5 Slitt gjennom lakk
