HYUNDAI IONIQ 5 4X4

TESTDATO: 18.12.2025

CHASSISNR: KMHKR81CPNU030040

NBF Tilstandsrapport er utarbeidet av Norges Bilbransjeforbund og Forbrukerrådet.

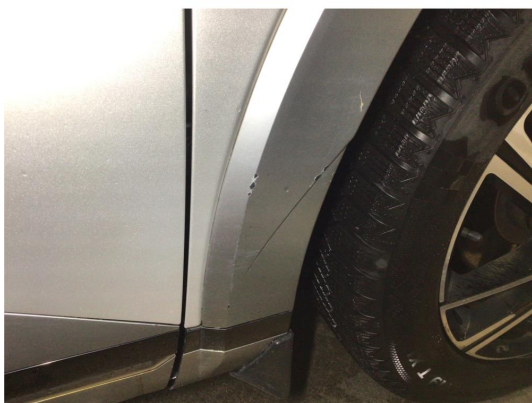
| Punkt | | Beskrivelse | Plassering |
|---|---|---|---|
| 1.1 | Skjermer | Noe steinsprut på høyre framskjerm, dette blir å anse som normal bruksslitasje | |

1.1 Noe steinsprut på høyre framskjerm, dette blir å anse som normal bruksslitasje

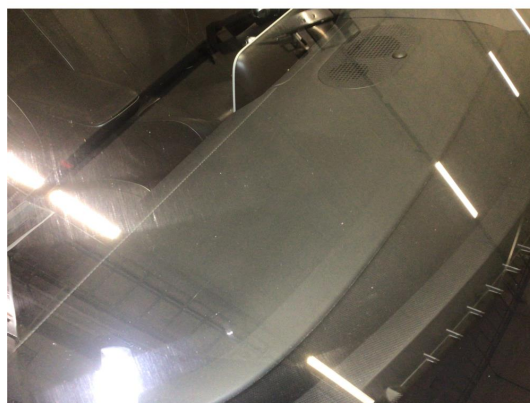
| Punkt | | Beskrivelse | Plassering |
|---|---|---|---|
| 1.3 | Frontvindu | Noe steinsprut på frontvindu | |

1.3 Noe steinsprut på frontvindu

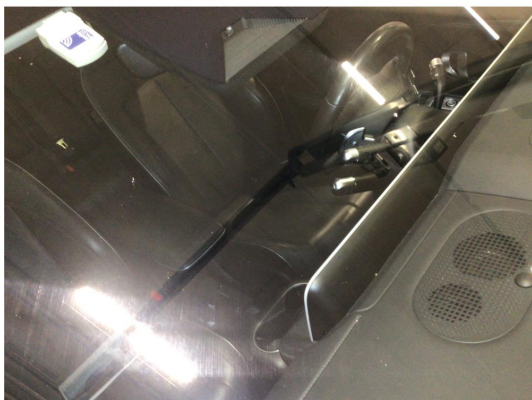
1.3 Noe steinsprut på frontvindu
