**HYUNDAI KONA ELECTRIC FORHJULSDRIFT**
**TESTDATO: 12.12.2025**
**KODE: 1901674**

**ED17740**

NBF Tilstandsrapport er utarbeidet av Norges Bilbransjeforbund og Forbrukerrådet.

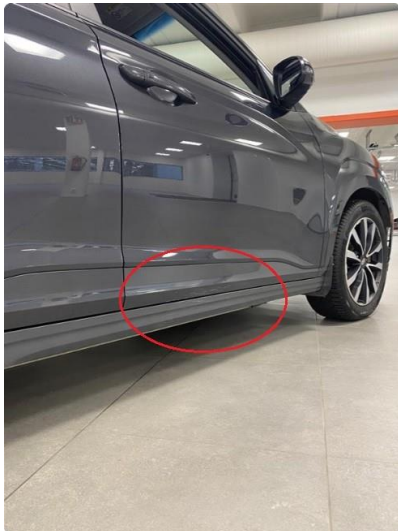
| Punkt | Beskrivelse | Plassering |
|---|---|---|
| 1.1 Dører | Overfladiske riper i bunn av høyre fordør og ned på kanal | |

1.1 Overfladiske riper i bunn av høyre fordør og ned på kanal

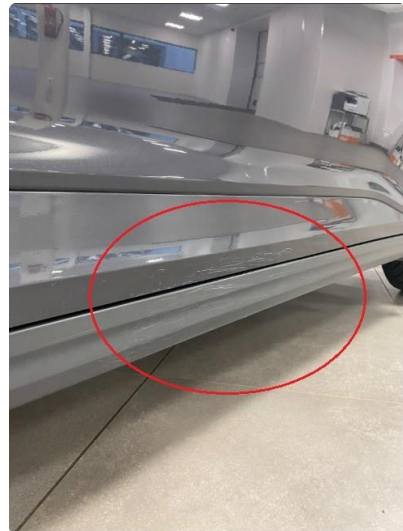
1.1 Overfladiske riper i bunn av høyre fordør og ned på kanal

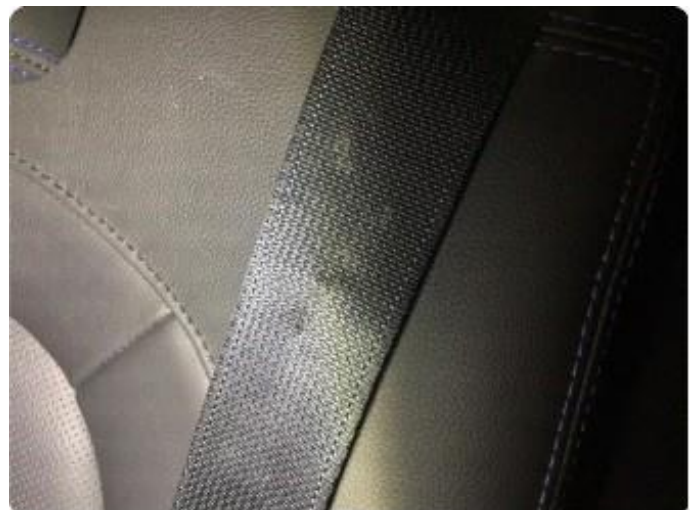
| Punkt | Beskrivelse | Plassering |
|---|---|---|
| 2.1 Bilbelte | Slitasjemerker setebelte venstre side bak | |

2.1 Slitasjemerker setebelte venstre side bak
