CITROËN C5 AIRCROSS FORHJULSDRIFT

TESTDATO: 24.11.2025

NBF Tilstandsrapport er utarbeidet av Norges Bilbransjeforbund og Forbrukerrådet.

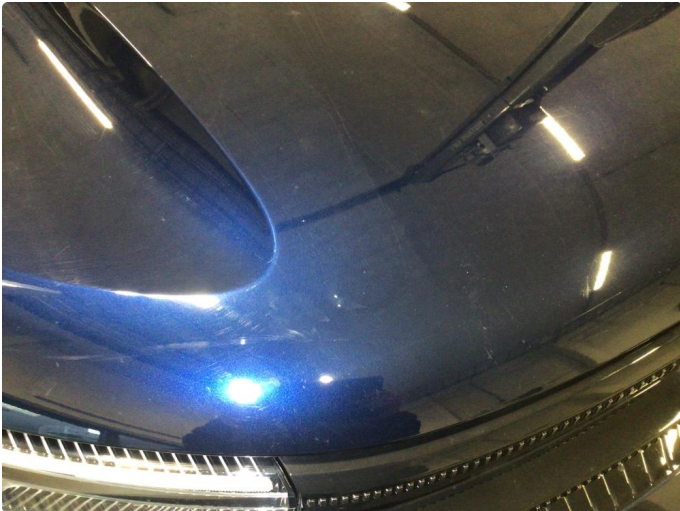
| Punkt | | Beskrivelse | Plassering |
|---|---|---|---|
| 1.1 | Panser | Noe steinsprut på panser, dette av ubetydelig karakter | |

1.1 Noe steinsprut på panser, dette av ubetydelig karakter

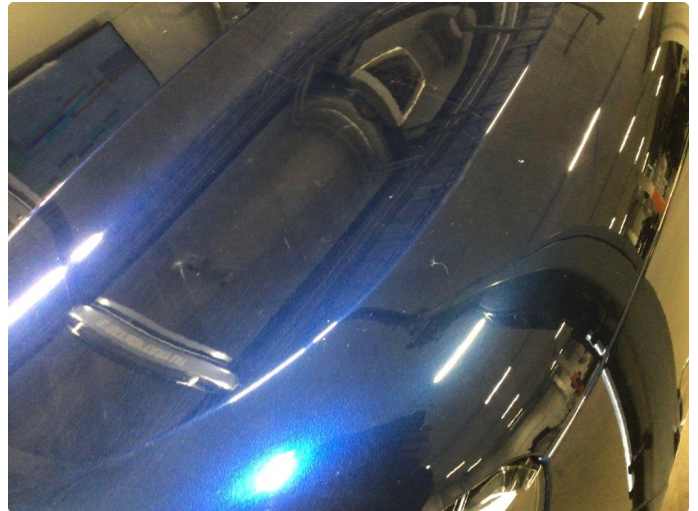
1.1 Noe steinsprut på panser, dette av ubetydelig karakter

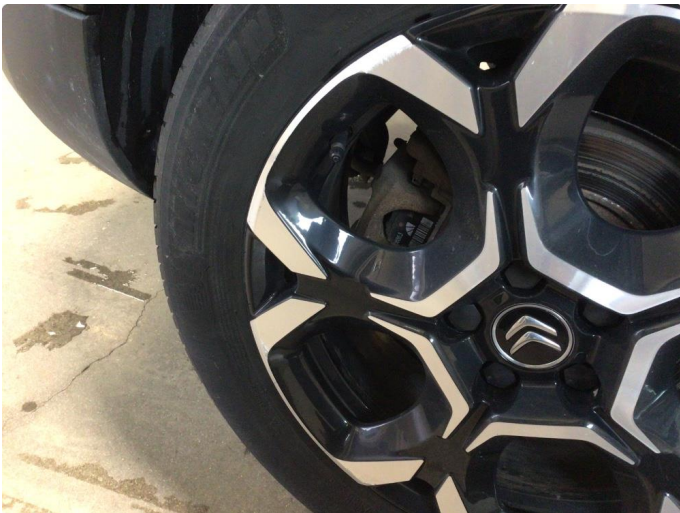
| Punkt | | Beskrivelse | Plassering |
|---|---|---|---|
| 1.2 | Dekk/Felger | Kantkjørt en sommerfelg | |

1.2 Kantkjørt en sommerfelg
