HYUNDAI IONIQ 5 4X4

TESTDATO: 17.12.2025

CHASSISNR: KMHKR81FPPU126921

NBF Tilstandsrapport er utarbeidet av Norges Bilbransjeforbund og Forbrukerrådet.

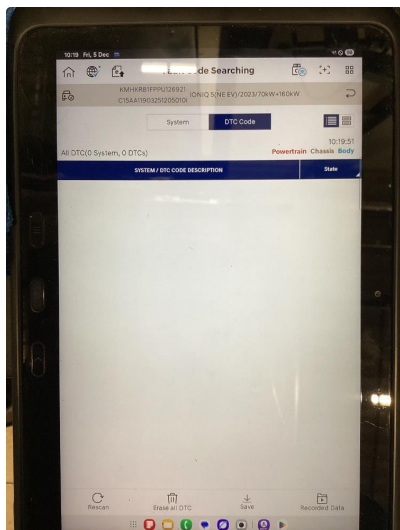
| Punkt | Beskrivelse | Plassering |
|---|---|---|
| 1.1 Diagnose | Diagnosetest, Ingen feilkoder. | |

1.1 Diagnostest, Ingen feilkoder.

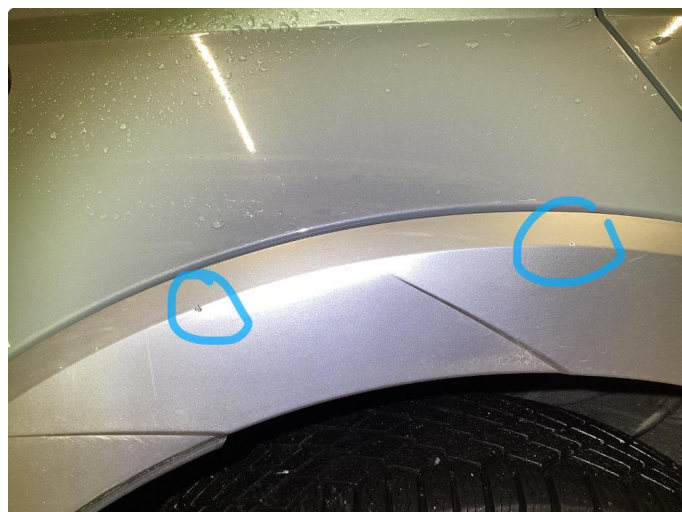
| Punkt | Beskrivelse | Plassering |
|---|---|---|
| 2.1 Skjermer | Ett par små hakk i hjubuelist. | høyre bak |

2.1 Ett par små hakk i hjubuelist.

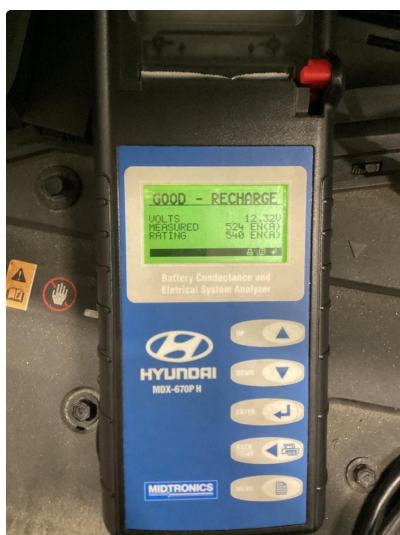
| Punkt | Beskrivelse | Plassering |
|---|---|---|
| 3.1 Opplysninger | Batteritest 12v. Ok. | |

3.1 Batteritest 12v. Ok.

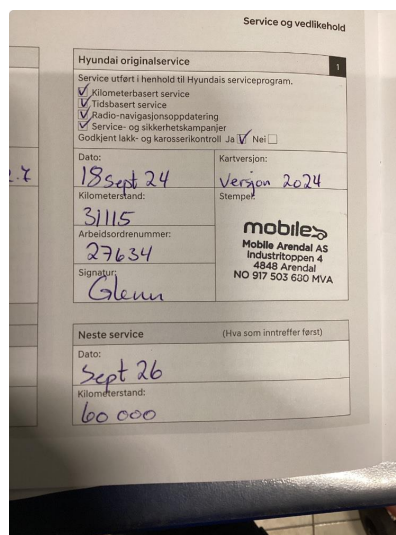
| Punkt | Beskrivelse | Plassering |
|---|---|---|
| 3.2 Opplysninger | dokumentert service, se bilde | |

3.2 Dokumentert service, se bilde

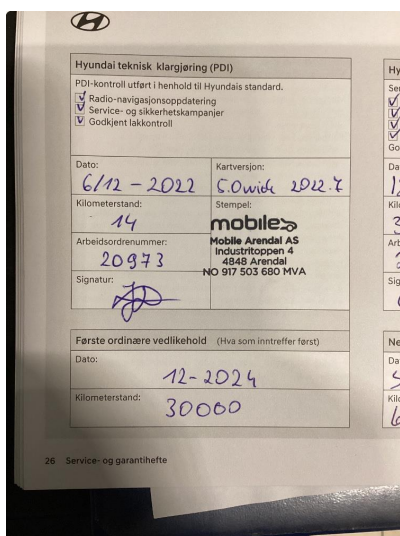
3.2 Dokumentert service, se bilde

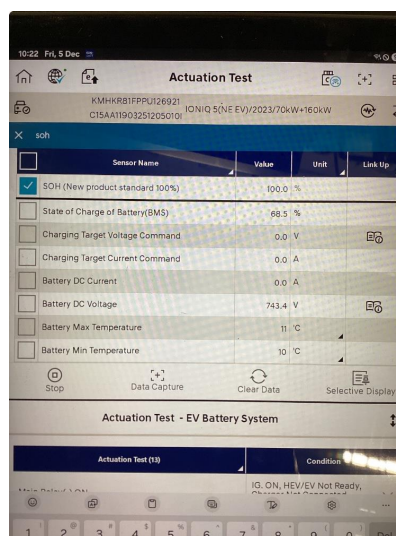
| Punkt | Beskrivelse | Plassering |
|---|---|---|
| 3.3 Opplysninger | HV-batteri SOH 100%. | |

3.3 HV-batteri SOH 100%.
