HYUNDAI IONIQ ELECTRIC FORHJULSDRIFT

TESTDATO: 21.11.2025

CHASSISNR: KMHC851JFMU074664

NBF Tilstandsrapport er utarbeidet av Norges Bilbransjeforbund og Forbrukerrådet.

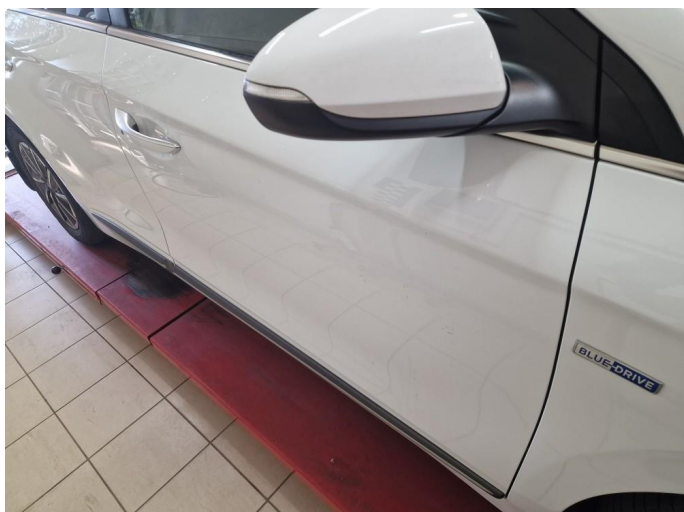
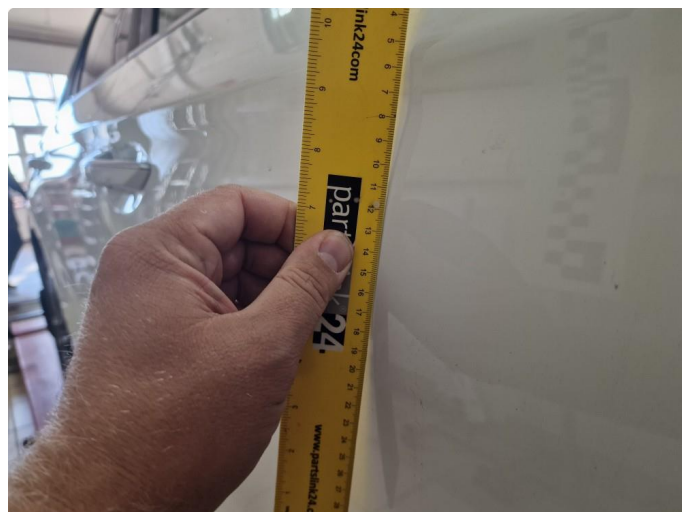
| Punkt | Beskrivelse | Plassering |
|---|---|---|
| 1.1 Dører | Liten p-bulk | høyre foran |

1.1 Liten p-bulk

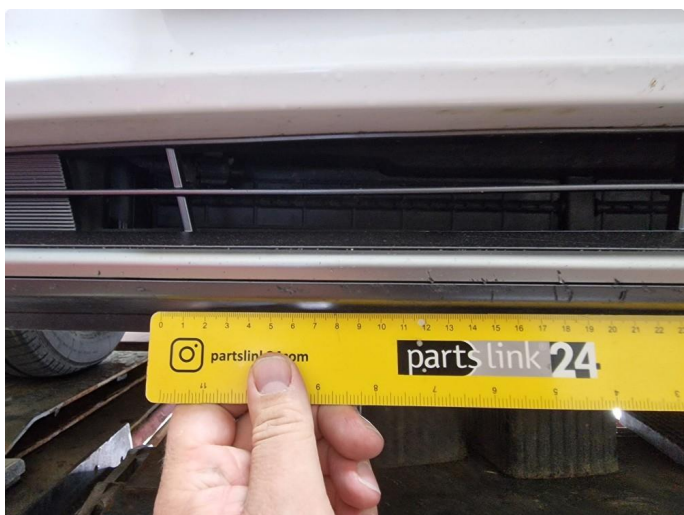
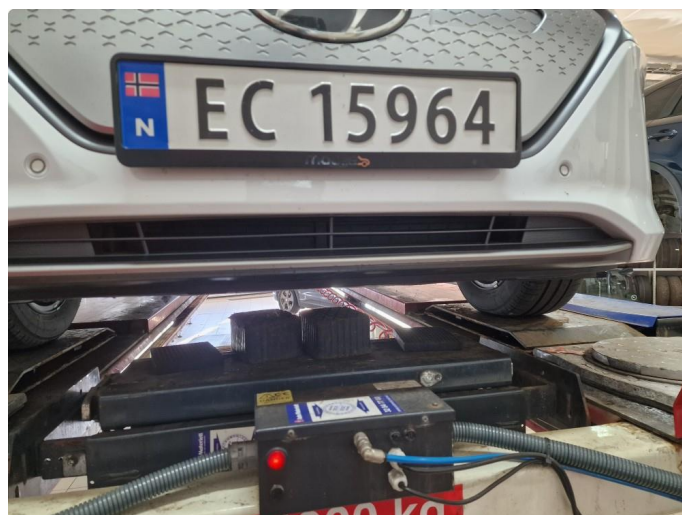
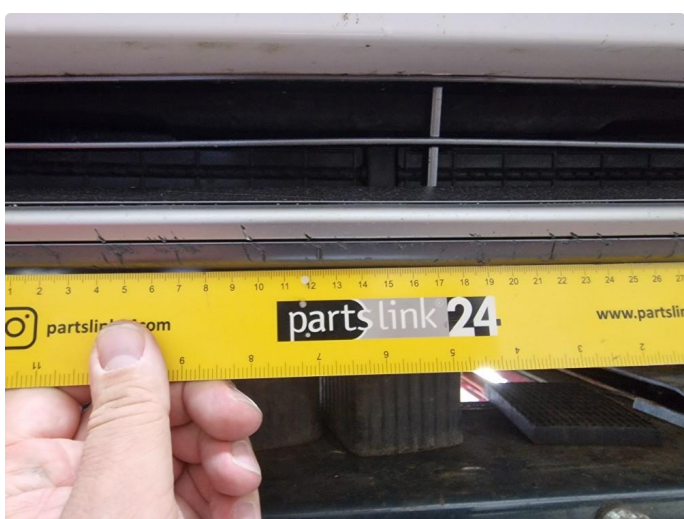
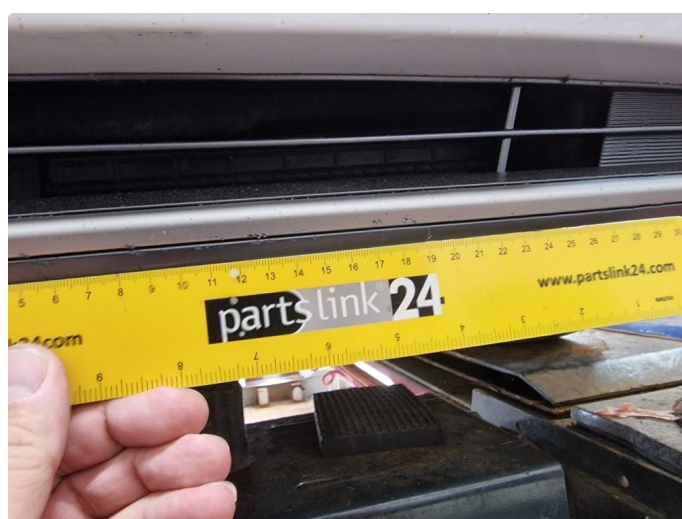
| Punkt | Beskrivelse | Plassering |
|---|---|---|
| 1.2 Støtfanger | skrubbskader underkant | foran |

1.2 Skrubbskader underkant
