**VOLKSWAGEN ID.4 BAKHJULSDRIFT**
**TESTDATO: 23.12.2025**
**KODE: 1907077**

**EC55320**

NBF Tilstandsrapport er utarbeidet av Norges Bilbransjeforbund og Forbrukerrådet.

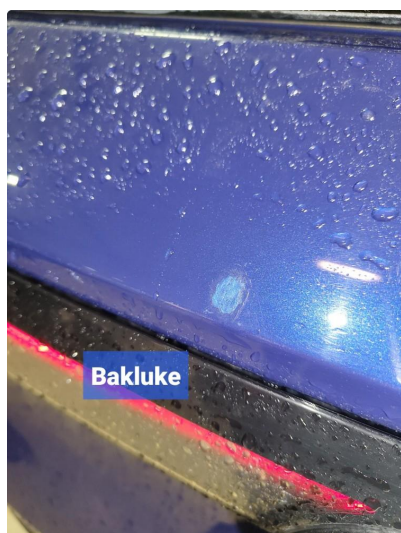
| Punkt | | Beskrivelse | Plassering |
|---|---|---|---|
| 1.2 | Bakluke | Flekket av kunde selv | bak |

1.2 Flekket av kunde selv

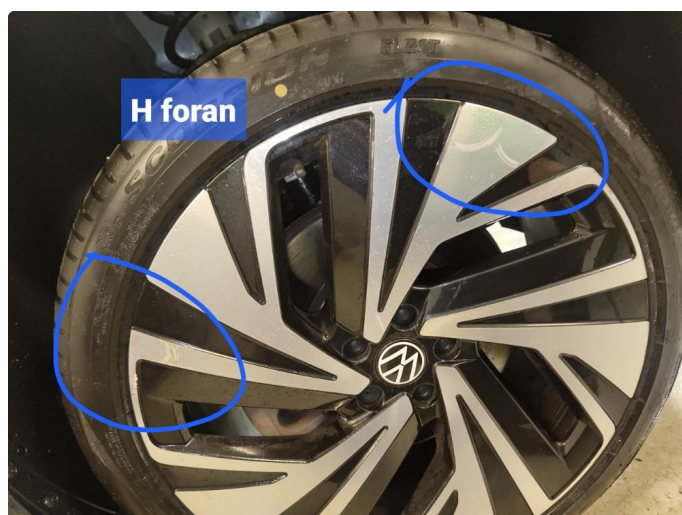
| Punkt | | Beskrivelse | Plassering |
|---|---|---|---|
| 1.3 | Dekk/Felger | kantkjørt felg | begge foran |

1.3 Kantkjørt felg

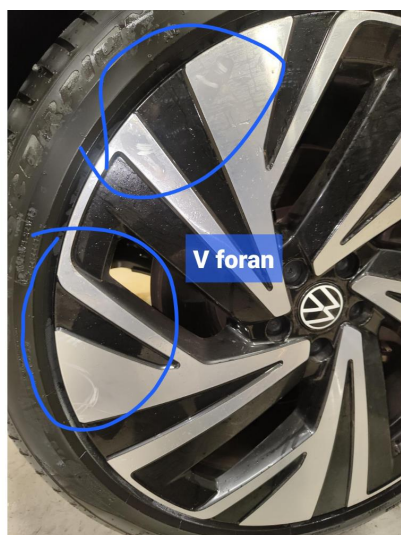
1.3 Kantkjørt felg
