HYUNDAI IONIQ 5 BAKHJULSDRIFT

TESTDATO: 22.12.2025

NBF Tilstandsrapport er utarbeidet av Norges Bilbransjeforbund og Forbrukerrådet.

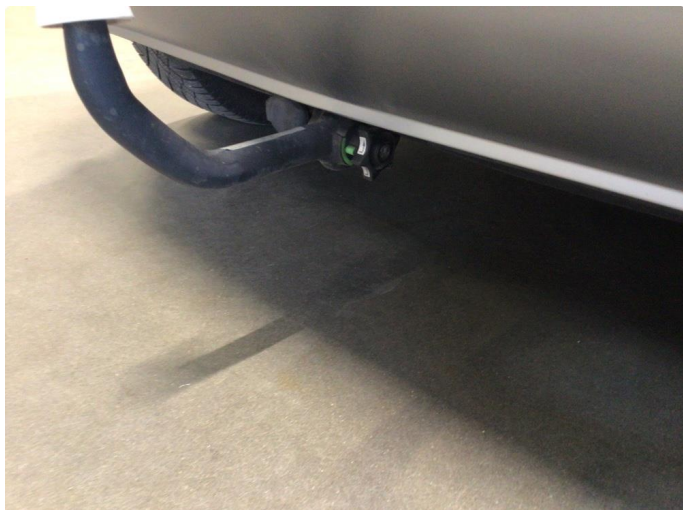
| Punkt | | Beskrivelse | Plassering |
|---|---|---|---|
| 1.1 | Tilhengerfeste | Avtagbart hengerfeste selges som fastmontert | |

1.1 Avtagbart hengerfeste selges som fastmontert

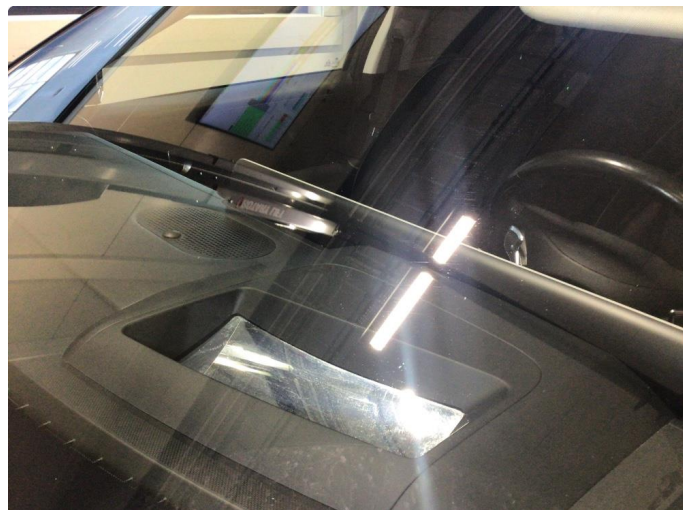
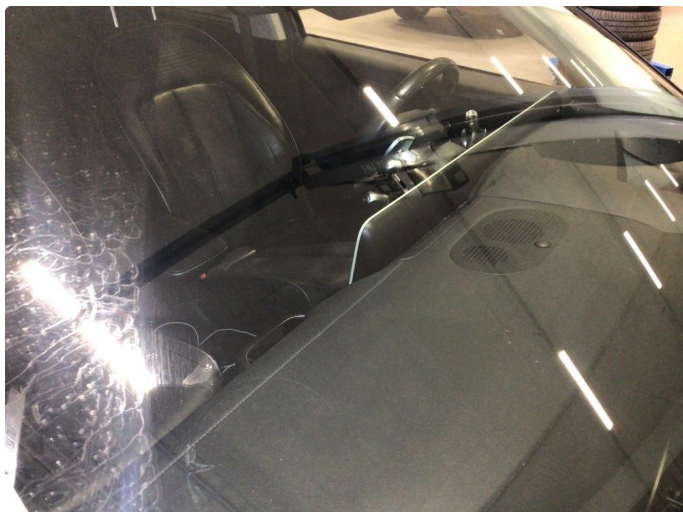
| Punkt | | Beskrivelse | Plassering |
|---|---|---|---|
| 1.2 | Frontvindu | Noe steinsprut på frontvindu | |

1.2 Noe steinsprut på frontvindu
