**VOLVO XC60 220 HK AUTOMAT 4X4**
**TESTDATO: 04.12.2025**
**KODE: 1893362**

**YF10945**

NBF Tilstandsrapport er utarbeidet av Norges Bilbransjeforbund og Forbrukerrådet.

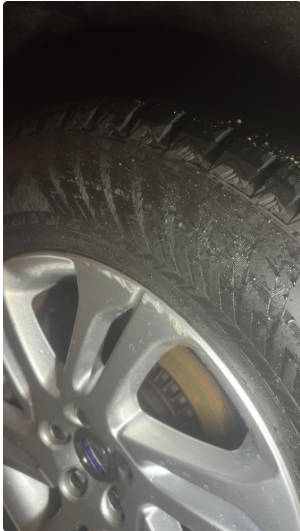
| Punkt | Beskrivelse | Plassering |
|---|---|---|
| 1.1 Dekk/Felger | kantkjørt felg normalt ihht alder og km | |

1.1 Kantkjørt felg normalt ihht alder og km
