TOYOTA YARIS CROSS 4X4

TESTDATO: 23.09.2025

KODE: 1817755

NBF Tilstandsrapport er utarbeidet av Norges Bilbransjeforbund og Forbrukerrådet.

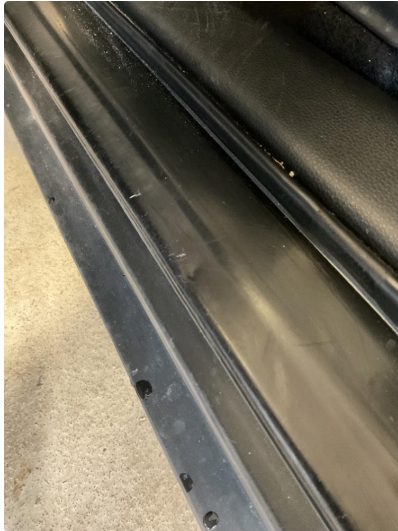
1.1 Bulk

| Punkt | | Beskrivelse | Plassering |
|---|---|---|---|
| 1.1 | Terskler/innlastningssone | bulk | venstre foran |
