VOLKSWAGEN POLO 95 HK AUTOMAT FORHJULSDRIFT

TESTDATO: 06.01.2026

CHASSISNR: WVVZZZAWZPU085013

NBF Tilstandsrapport er utarbeidet av Norges Bilbransjeforbund og Forbrukerrådet.

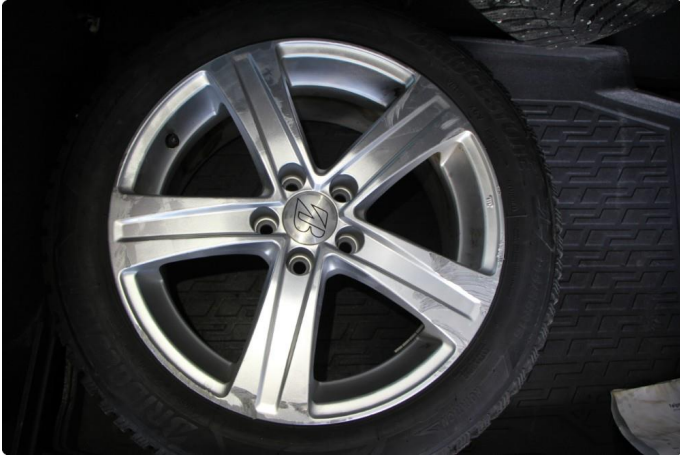
| Punkt | Beskrivelse | Plassering |
|---|---|---|
| 1.4 Dekk/Felger | kantkjørt felg | |

1.4 Kantkjørt felg

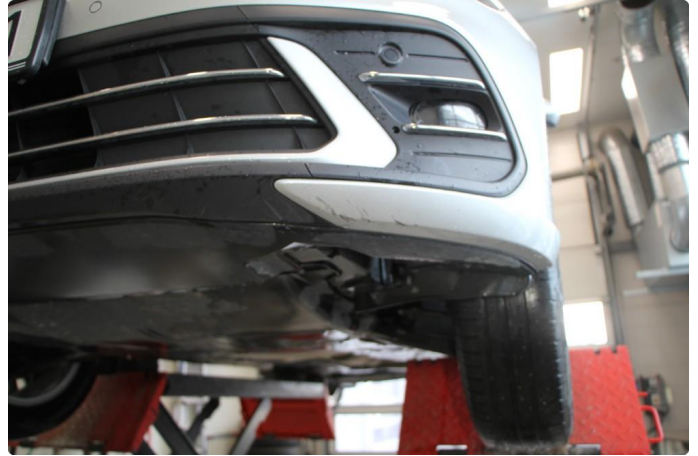
| Punkt | Beskrivelse | Plassering |
|---|---|---|
| 1.6 Støtfanger | skrubbskader underkant | venstre foran |

1.6 Skrubbskader underkant
