VOLKSWAGEN ID.4 GTX 4X4

TESTDATO: 16.01.2026

KODE: 1925077

NBF Tilstandsrapport er utarbeidet av Norges Bilbransjeforbund og Forbrukerrådet.

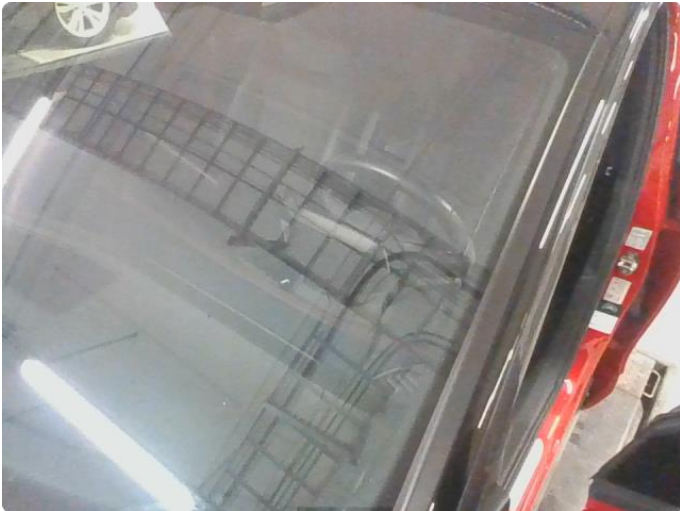
| Punkt | | Beskrivelse | Plassering |
|---|---|---|---|
| 1.1 | Frontvindu | steinsprut med sprekk | |

1.1 Steinsprut med sprekk
