**CITROËN BERLINGO 131 HK AUTOMAT FORHJULSDRIFT**
**TESTDATO: 12.12.2025**
**KODE: 1896745**

**BU31777**

NBF Tilstandsrapport er utarbeidet av Norges Bilbransjeforbund og Forbrukerrådet.

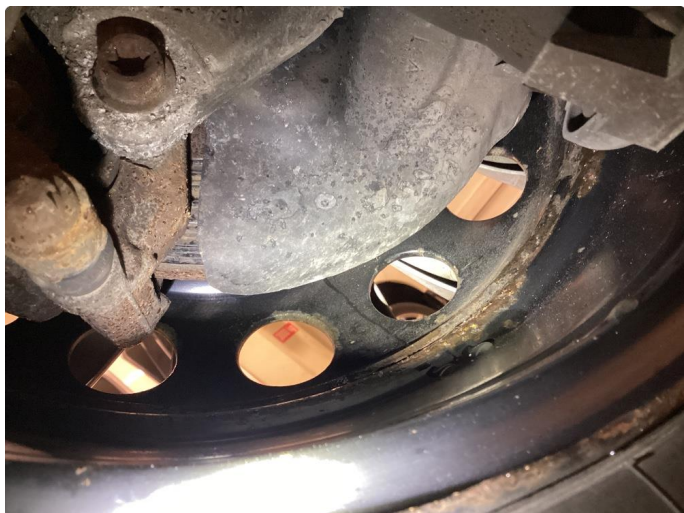
| Punkt | | Beskrivelse | Plassering |
|---|---|---|---|
| 1.1 | Skiver | Rust innside skive vsb. | |

1.1 Rust inside skive vsb.

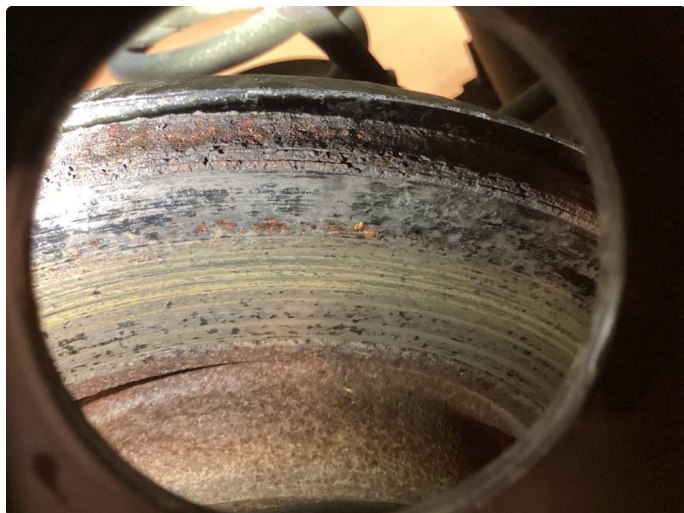
| Punkt | | Beskrivelse | Plassering |
|---|---|---|---|
| 1.2 | Skiver | Mer enn 50% rust utside skive hsb. | |

1.2 Mer enn 50% rust utside skive hsb.
