TOYOTA COROLLA CROSS 4X4

TESTDATO: 22.10.2025

CHASSISNR: JTNACABB90J020737

NBF Tilstandsrapport er utarbeidet av Norges Bilbransjeforbund og Forbrukerrådet.

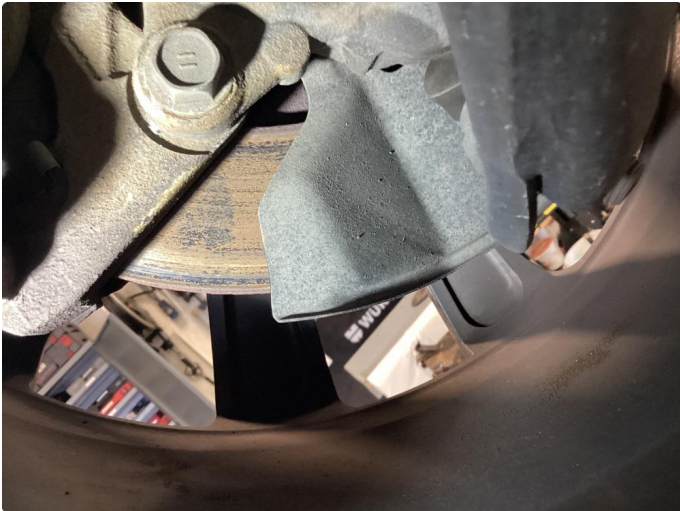
| Punkt | Beskrivelse | Plassering |
|---|---|---|
| 1.1 Skiver | rust. KJØRES RENE NÅR BILEN TAS I BRUK. | begge foran |

1.1 Rust. KJØRES RENE NÅR BILEN TAS I BRUK.

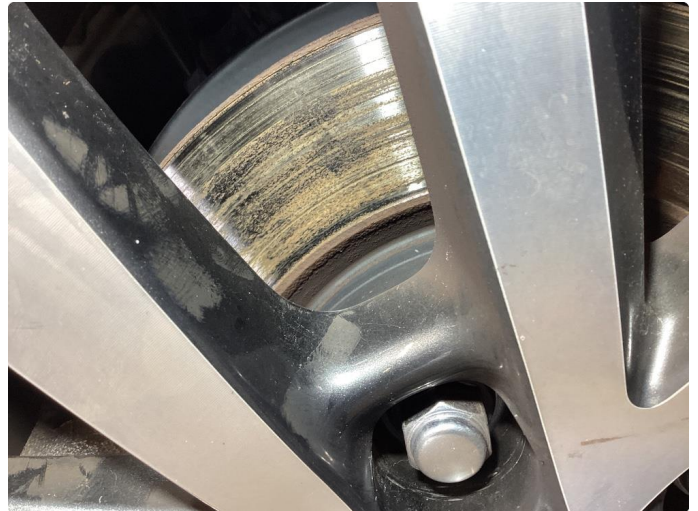
1.1 Rust. KJØRES RENE NÅR BILEN TAS I BRUK.
