SKODA ENYAQ BAKHJULSDRIFT

TESTDATO: 22.12.2025

NBF Tilstandsrapport er utarbeidet av Norges Bilbransjeforbund og Forbrukerrådet.

## OPPSUMMERT STATUS PÅ KJØRETØY

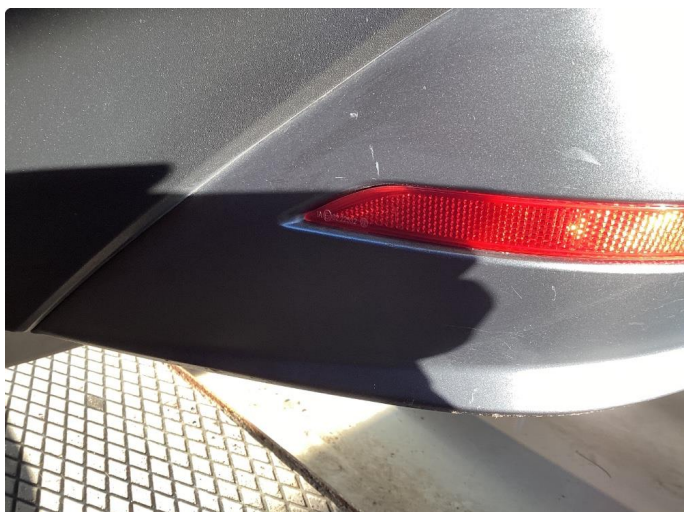
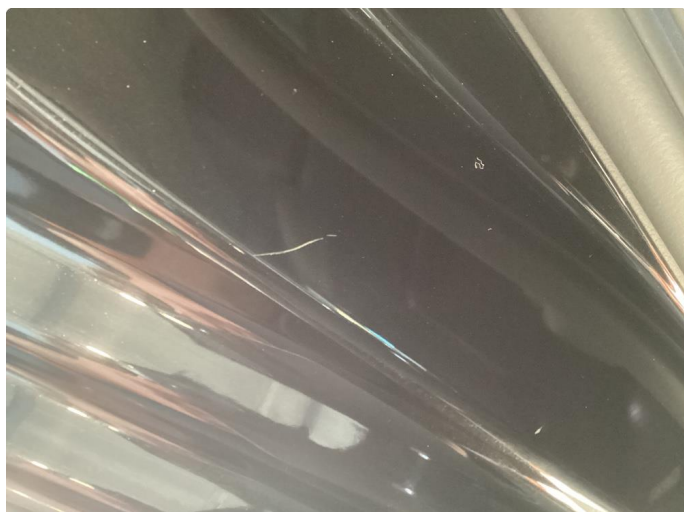
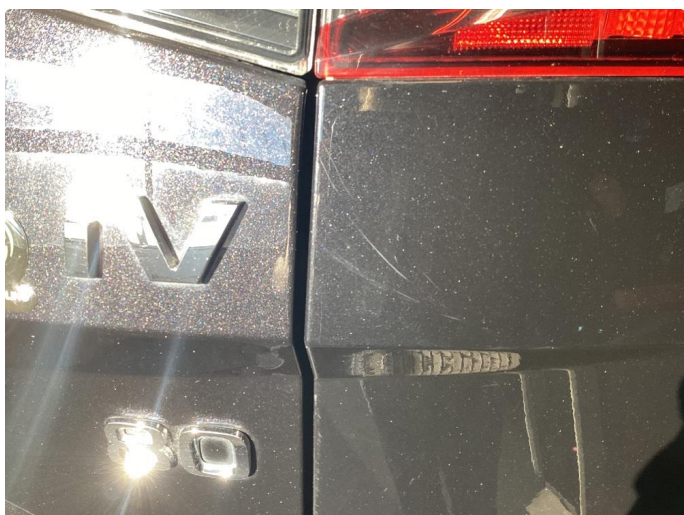
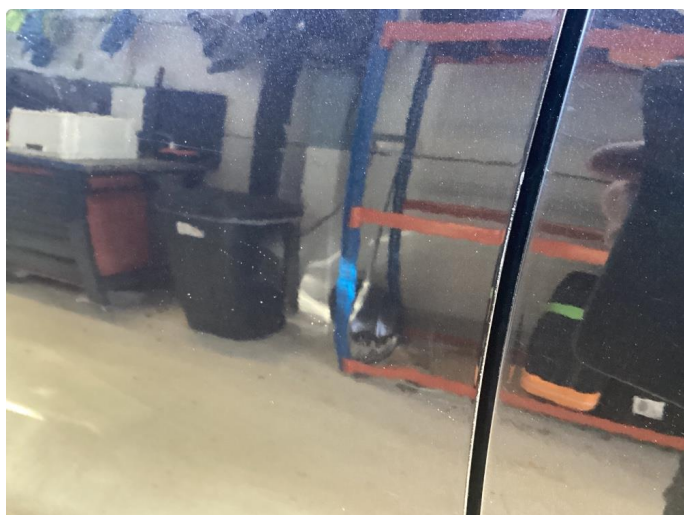
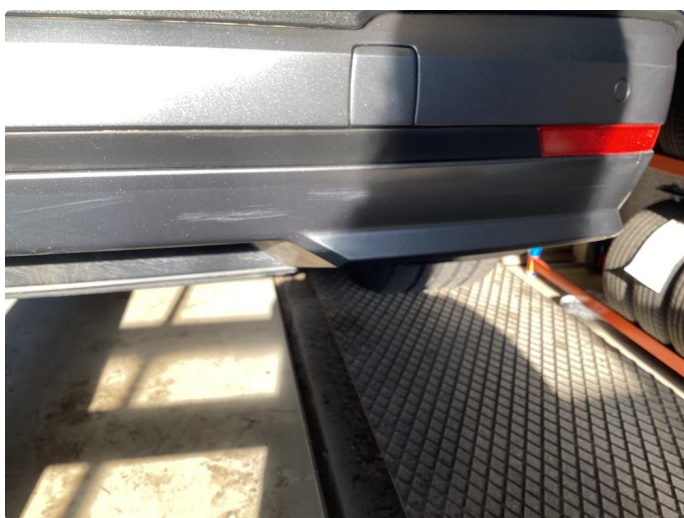
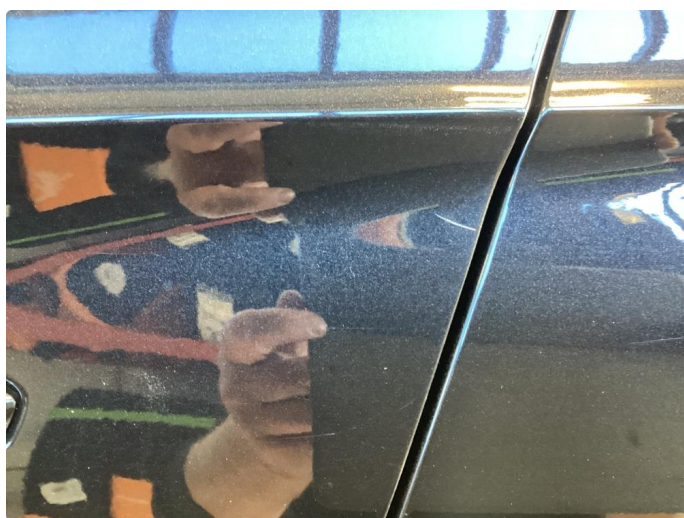
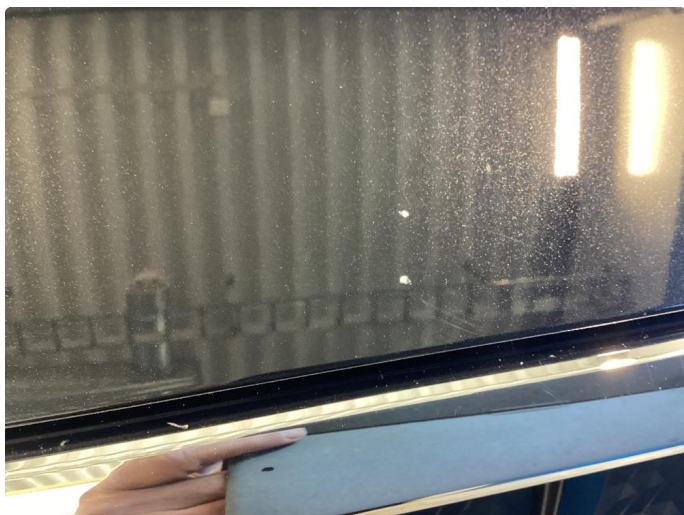
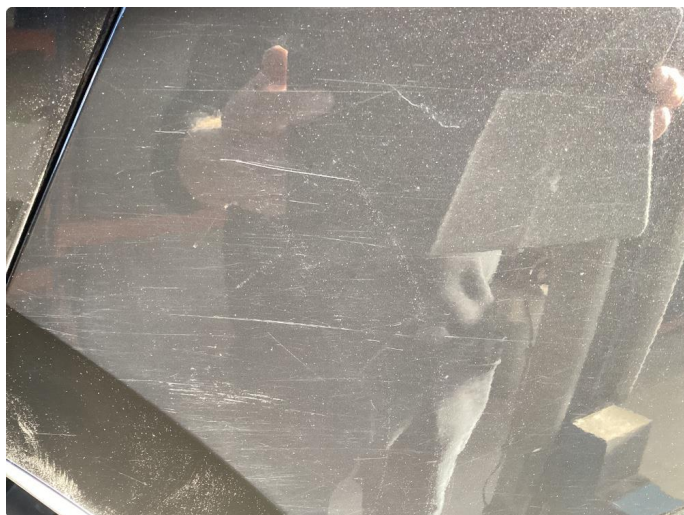
| Punkt | | Beskrivelse | Plassering |
|---|---|---|---|
| 1.1 | Lakk | noe bruks merker | |

1.1 Noe bruks merker

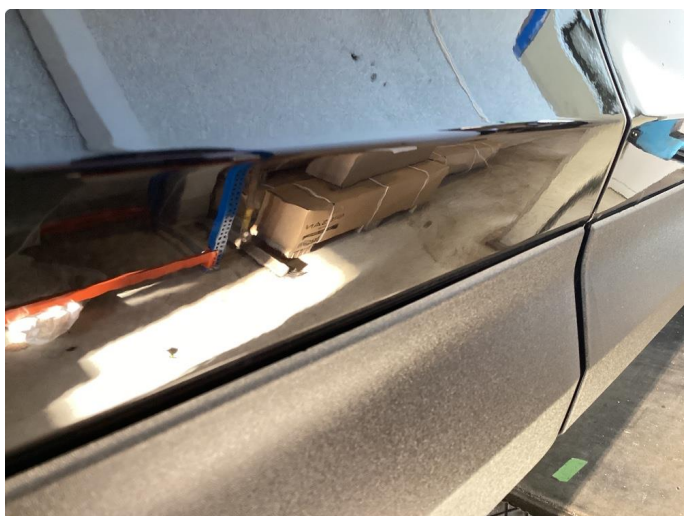
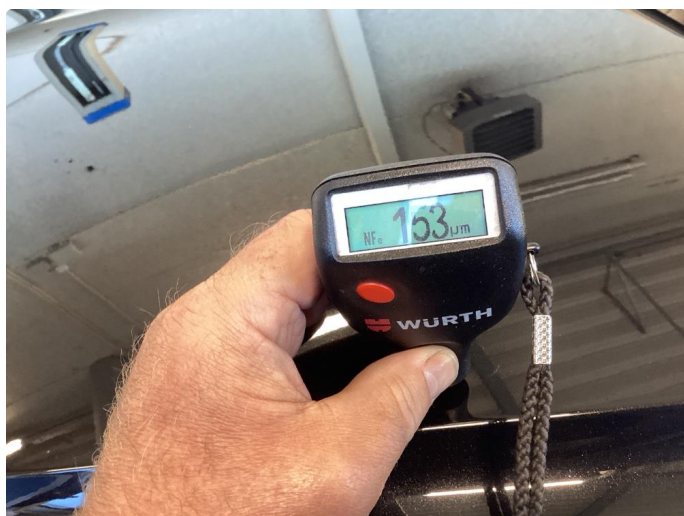
| Punkt | | Beskrivelse | Plassering |
|---|---|---|---|
| 1.2 | Panser | delvis omlakkert | |

1.2 Delvis omlakkert

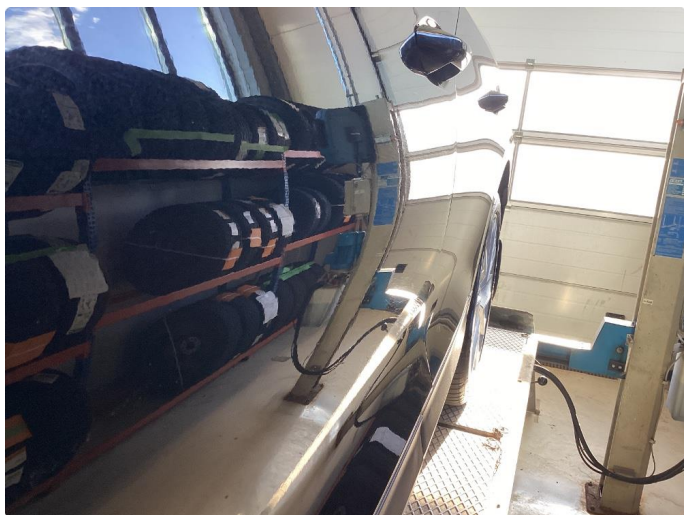
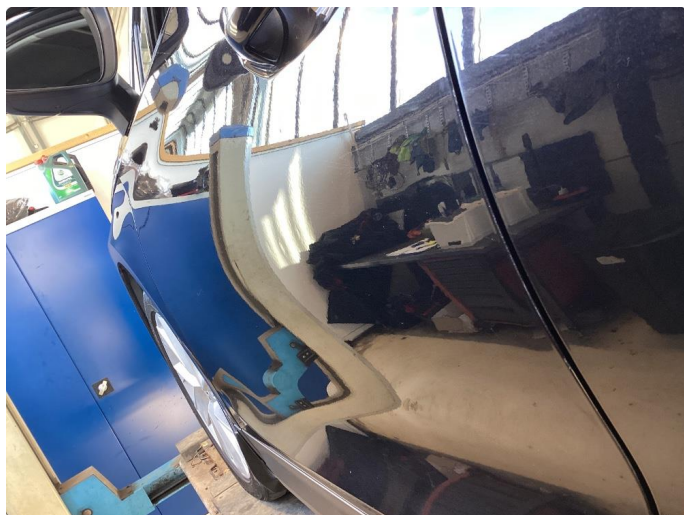
| Punkt | | Beskrivelse | Plassering |
|---|---|---|---|
| 1.3 | Dører | p-bulker i venstre fordør | |

1.3 P-bulker i venstre fordør

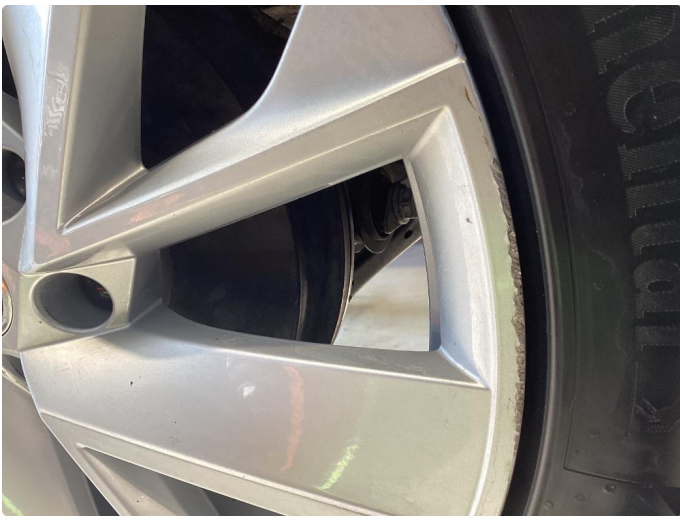
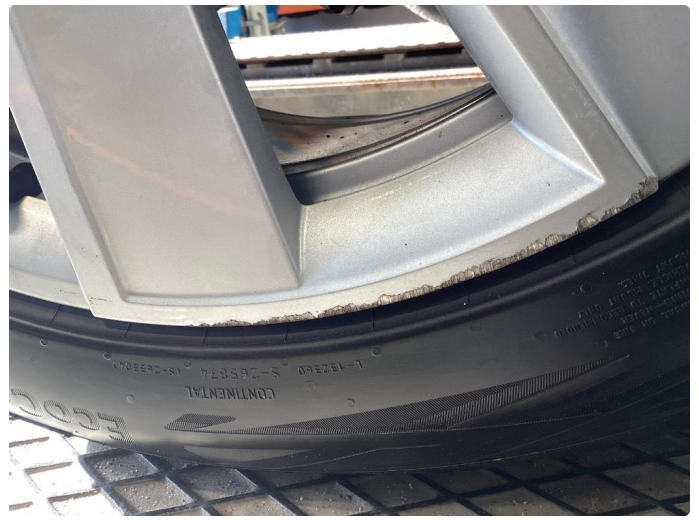
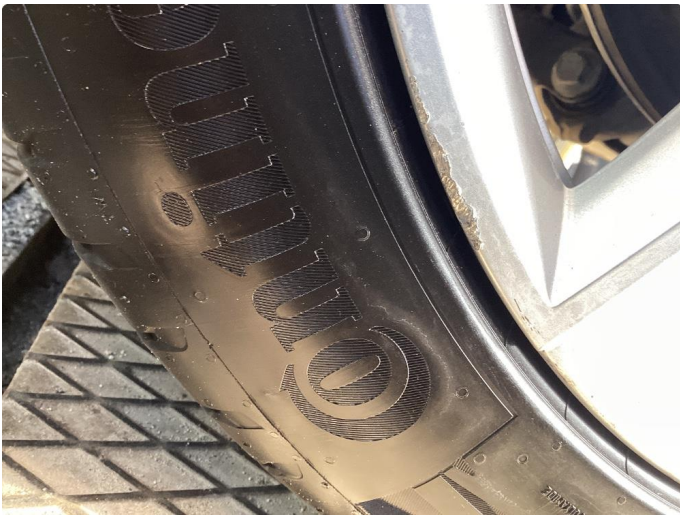
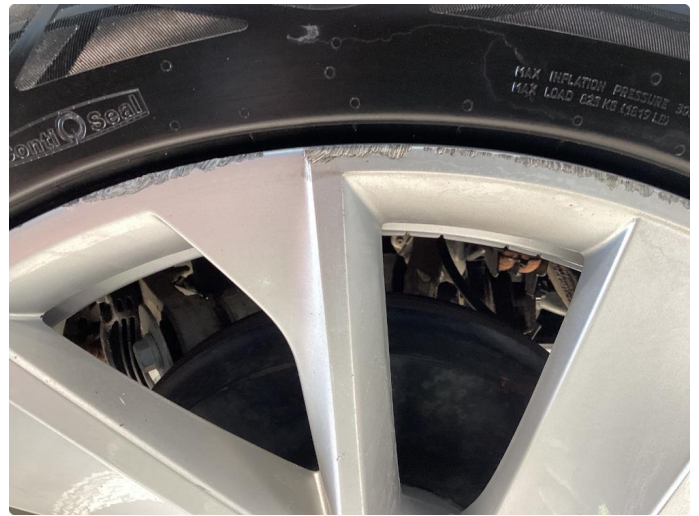
| Punkt | | Beskrivelse | Plassering |
|---|---|---|---|
| 1.4 | Dekk/Felger | kantkjørt felg høyre side bak. | |

1.4 Kantkjørt felg høyre side bak.
