NISSAN LEAF FORHJULSDRIFT

TESTDATO: 08.01.2026

CHASSISNR: SJNFAAZE1U0183425

NBF Tilstandsrapport er utarbeidet av Norges Bilbransjeforbund og Forbrukerrådet.

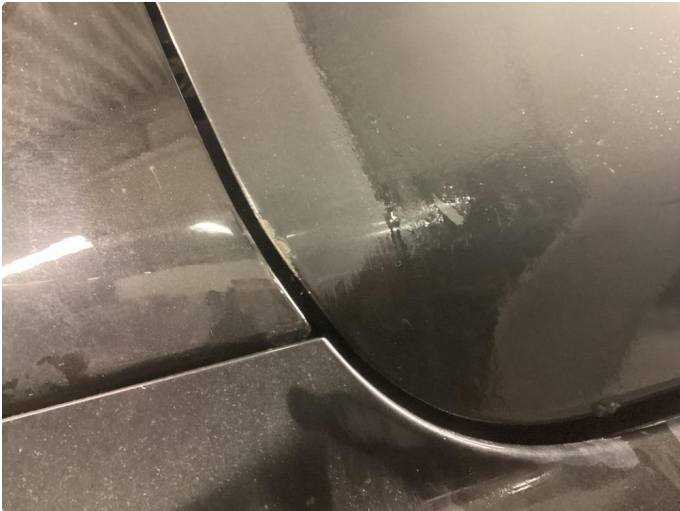
| Punkt | Beskrivelse | Plassering |
|---|---|---|
| 1.1 Skjermer | liten lakkskade | nede - venstre foran |

1.1 Liten lakkskade

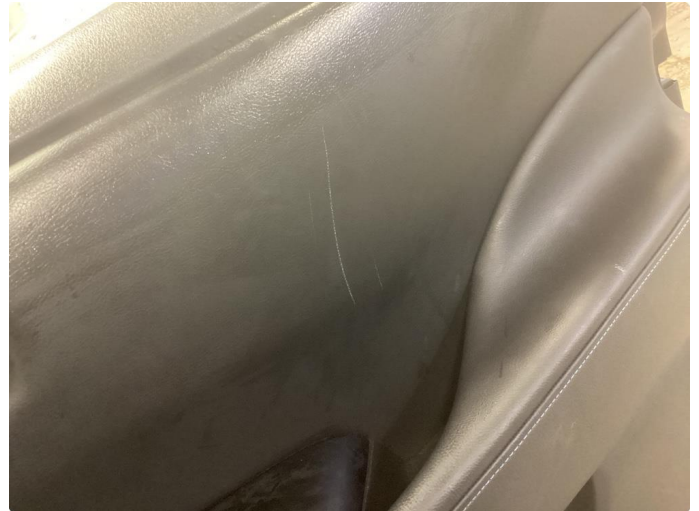
| Punkt | Beskrivelse | Plassering |
|---|---|---|
| 2.1 Dørtrekk | liten ripe i dørtrekk h.foran | høyre foran |

2.1 Liten ripe i dørtrekk h.foran
