**SKODA ENYAQ BAKHJULSDRIFT**
**TESTDATO: 29.12.2025**
**KODE: 1911648**

**EC54707**

**Elektrisitet**
**CHASSISNR: TMBJC9NYXMF019088**
**BRUKTIMPORT: Nei**
**KJØRETØY: Personbil**
**FRIST FOR PKK: 12.05.2027**

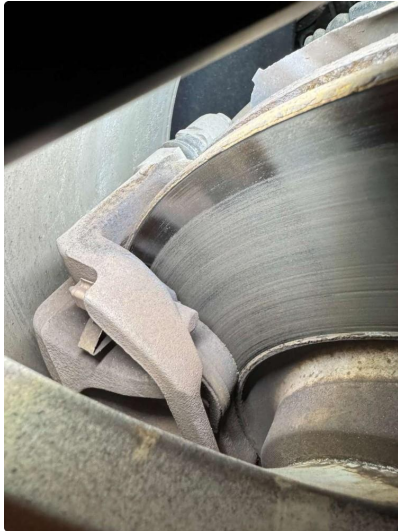
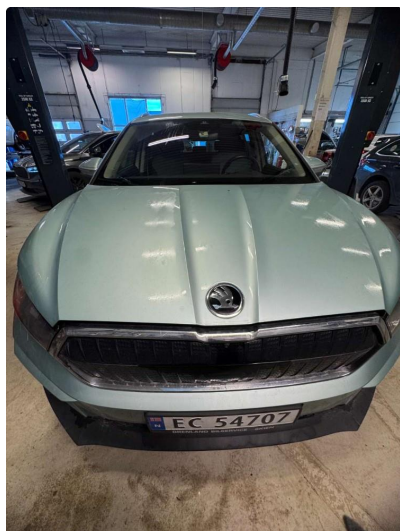
| Punkt | Beskrivelse | Plassering |
|---|---|---|
| 2.1 Skiver | rust, blir byttet før salg | begge foran |

2.1 Rust, blir byttet før salg
