VOLVO C40 FORHJULSDRIFT

TESTDATO: 09.01.2026

CHASSISNR: YV1XKEFVXP2030351

## OPPSUMMERT STATUS PÅ KJØRETØY

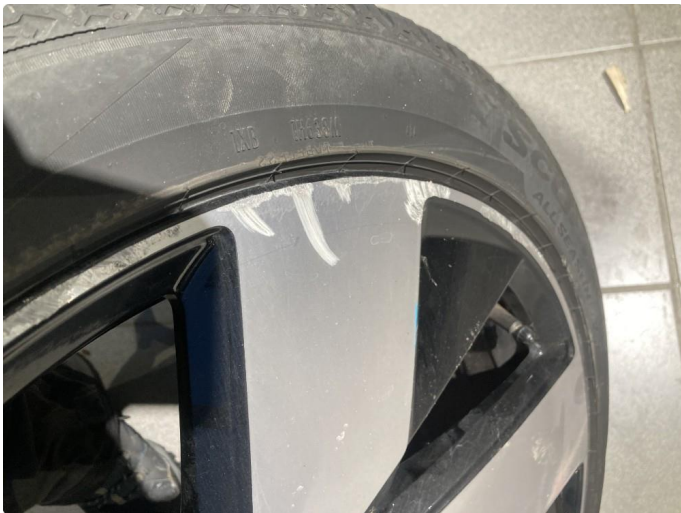
| Punkt | Beskrivelse | Plassering |
|---|---|---|
| 1.1 Dekk/Felger | Kantkjørt sommerfelg | |

1.1 Kantkjørt sommerfelg

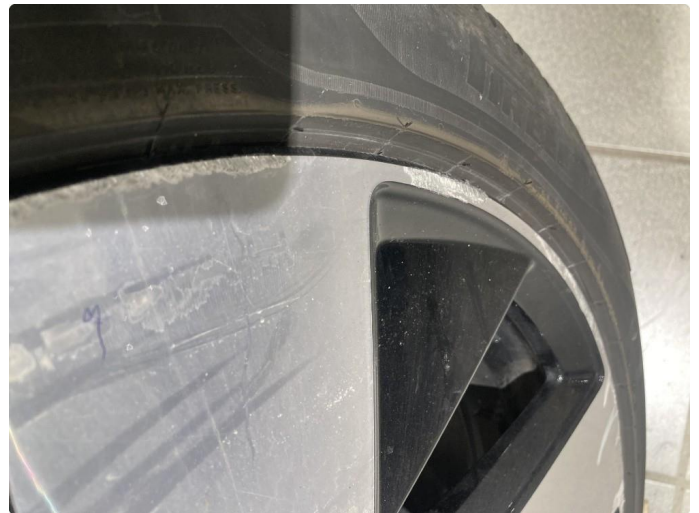
1.1 Kantkjørt sommerfelg
