**HYUNDAI IONIQ ELECTRIC FORHJULSDRIFT**
**TESTDATO: 12.01.2026**
**KODE: 1919988**

**EB27077**

NBF Tilstandsrapport er utarbeidet av Norges Bilbransjeforbund og Forbrukerrådet.

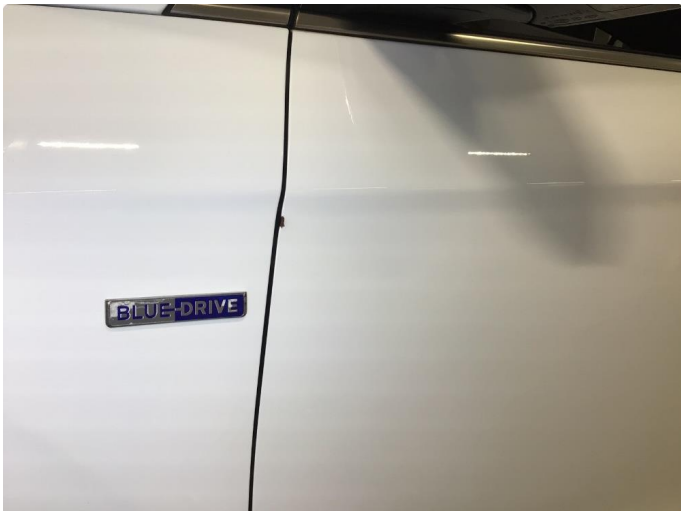
| Punkt | Beskrivelse | Plassering |
|---|---|---|
| 1.1 Dører | Liten bulk på venstre framdør blir utbedret | |

1.1 Liten bulk på venstre framdør blir utbedret

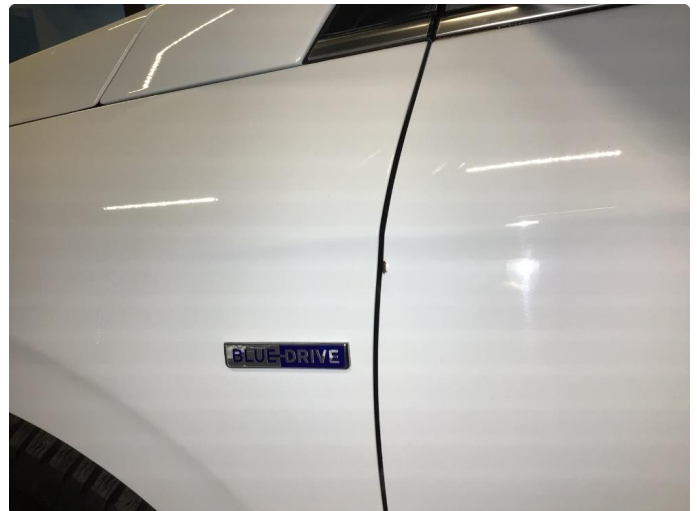
1.1 Liten bulk på venstre framdør blir utbedret

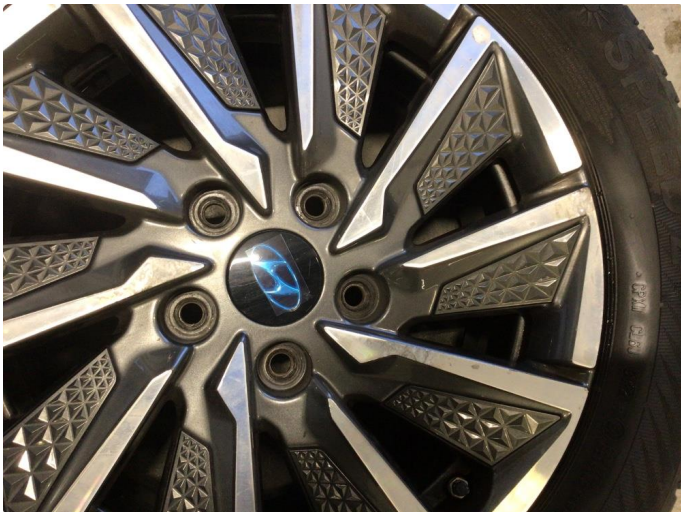
| Punkt | Beskrivelse | Plassering |
|---|---|---|
| 1.2 Dekk/Felger | En sommerfelg er litt oksidert og kantkjørt | |

1.2 En sommerfelg er litt oksidert og kantkjørt

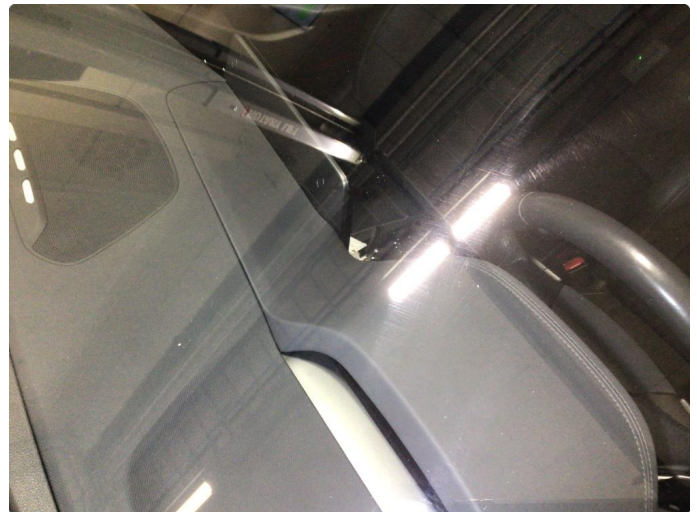
| Punkt | Beskrivelse | Plassering |
|---|---|---|
| 1.3 Frontvindu | Noe steinsprut på frontvindu | |

1.3 Noe steinsprut på frontvindu

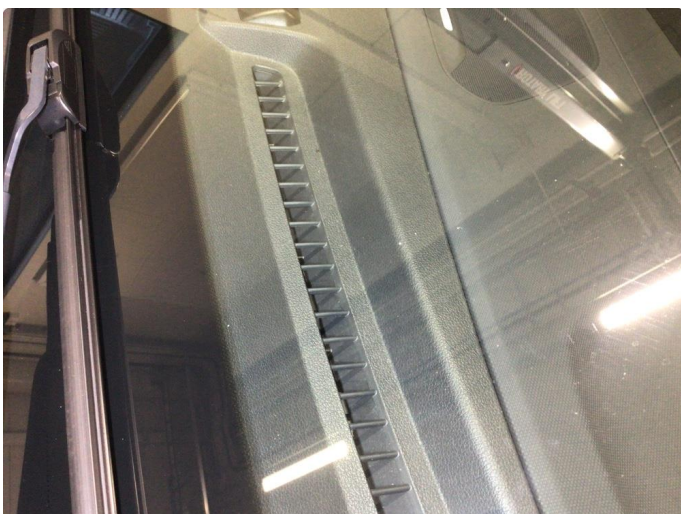
1.3 Noe steinsprut på frontvindu

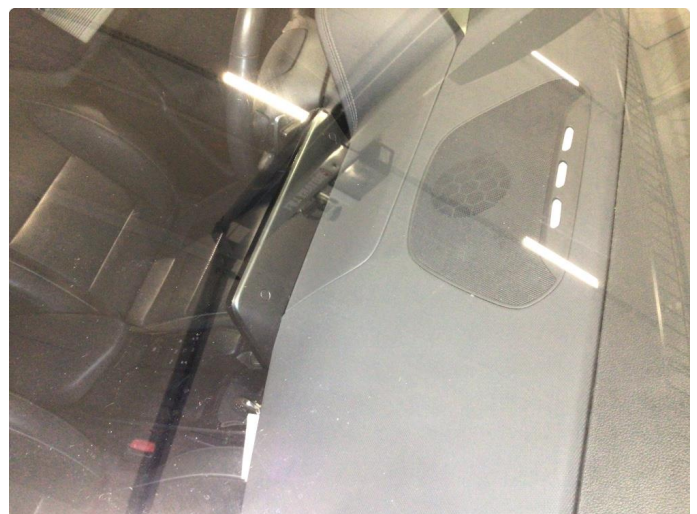
1.3 Noe steinsprut på frontvindu
