**RENAULT ZOE FORHJULSDRIFT**
**TESTDATO: 14.01.2026**
**KODE: 1921756**

**EV19617**

NBF Tilstandsrapport er utarbeidet av Norges Bilbransjeforbund og Forbrukerrådet.

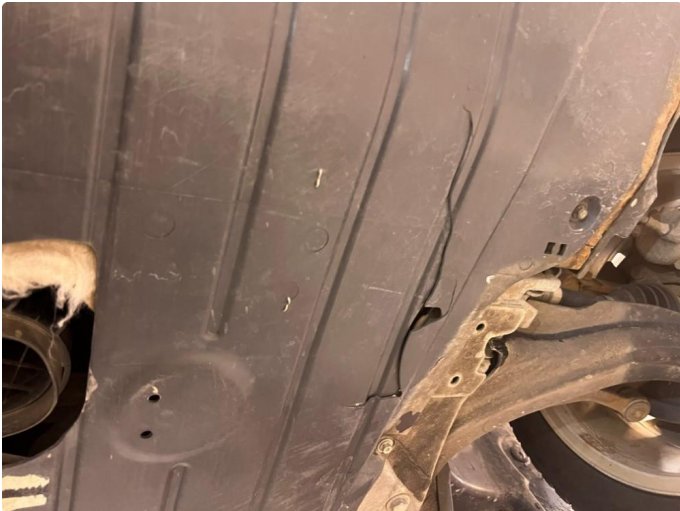
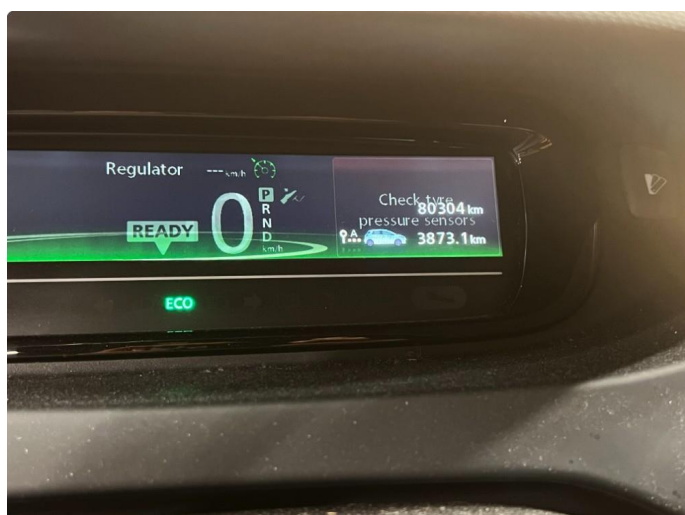
| Punkt | | Beskrivelse | Plassering |
|---|---|---|---|
| 1.1 | Under bil | beskyttelsesplate skadet | |

1.1 Beskyttelsesplate skadet
