VOLKSWAGEN ID.BUZZ BAKHJULSDRIFT

TESTDATO: 14.01.2026

CHASSISNR: WV2ZZZEB6PH015434

NBF Tilstandsrapport er utarbeidet av Norges Bilbransjeforbund og Forbrukerrådet.

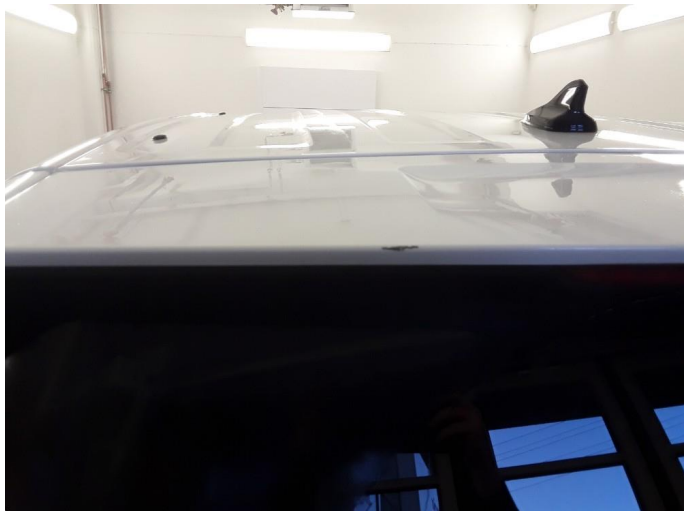
| Punkt | | Beskrivelse | Plassering |
|---|---|---|---|
| 1.2 | Bakluke | Liten skrubbing/riper spoiler bakluke | |

1.2 Liten skrubbb/ripe spoiler bakluke

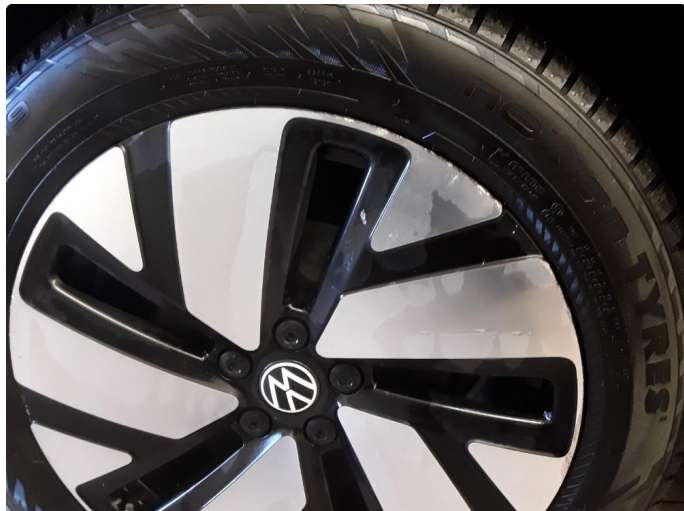
| Punkt | | Beskrivelse | Plassering |
|---|---|---|---|
| 1.3 | Dekk/Felger | En vinterfelg kantkjørt | |

1.3 En vinterfelg kantkjørt
