FORD EXPLORER 4X4

TESTDATO: 14.01.2026

CHASSISNR: WF02K8GY9MNA07504

NBF Tilstandsrapport er utarbeidet av Norges Bilbransjeforbund og Forbrukerrådet.

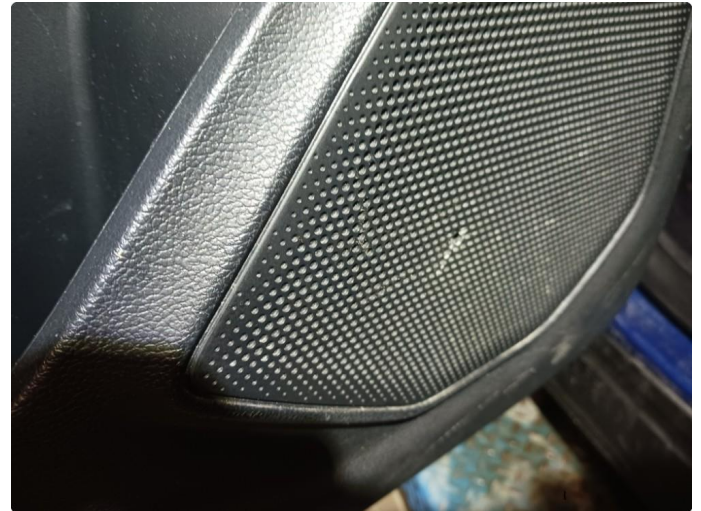
| Punkt | Beskrivelse | Plassering |
|---|---|---|
| 2.1 Dørtrekk | Merke i høytalerdeksel venstre bak | venstre bak |

2.1 Merke i høytalerdeksel venstre bak
