AUDI Q4 E-TRON 4X4

TESTDATO: 16.01.2026

NBF Tilstandsrapport er utarbeidet av Norges Bilbransjeforbund og Forbrukerrådet.

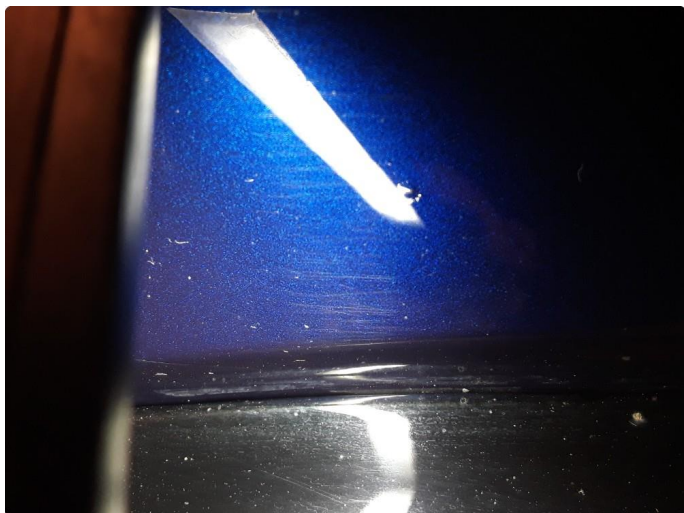
| Punkt | Beskrivelse | Plassering |
|---|---|---|
| 1.2 Dører | Liten steinsprut med korrosjon. | venstre foran |

1.2 Liten steinsprut med korrosjon.

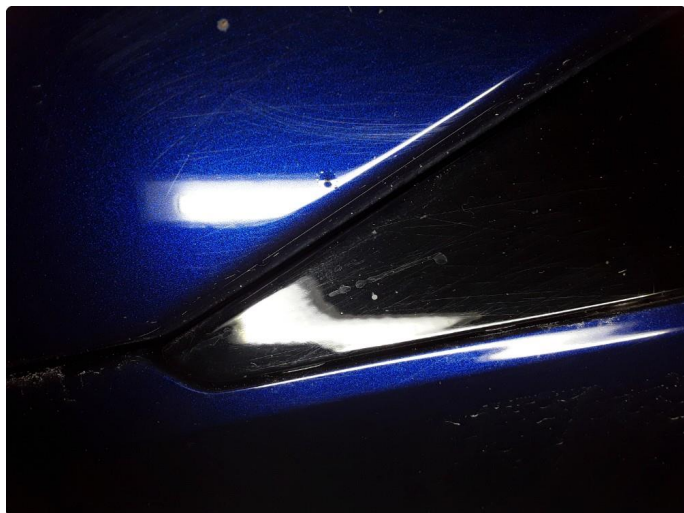
| Punkt | Beskrivelse | Plassering |
|---|---|---|
| 1.3 Dører | Liten steinsprut med korrosjon. | høyre bak |

1.3 Liten steinsprut med korrosjon.

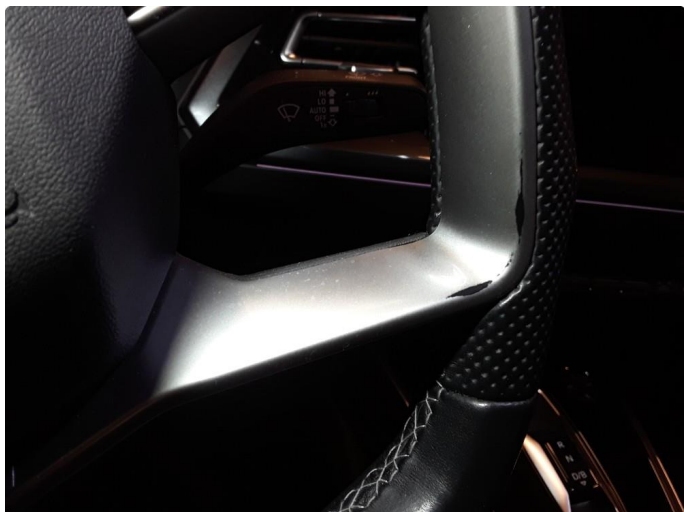
| Punkt | Beskrivelse | Plassering |
|---|---|---|
| 2.1 Ratt | Noe slitt. | |

2.1 Noe slitt.
