HYUNDAI KONA ELECTRIC FORHJULSDRIFT

TESTDATO: 16.01.2026

NBF Tilstandsrapport er utarbeidet av Norges Bilbransjeforbund og Forbrukerrådet.

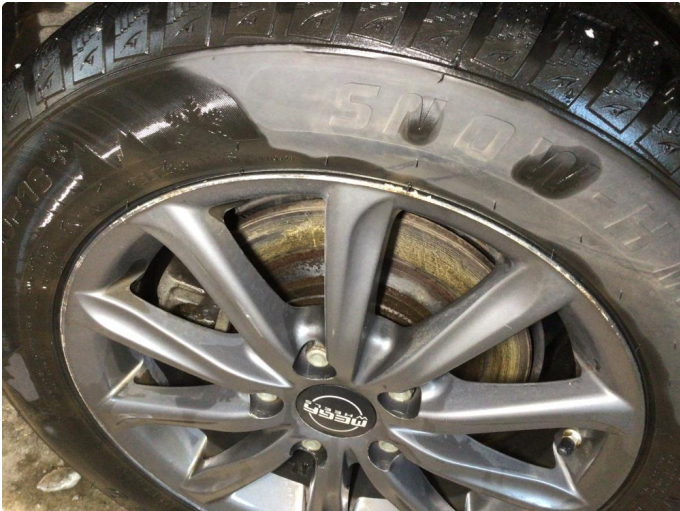
| Punkt | Beskrivelse | Plassering |
|---|---|---|
| 1.1 Dekk/Felger | Kantkjørt en vinterfelg | |

1.1 Kantkjørt en vinterfelg

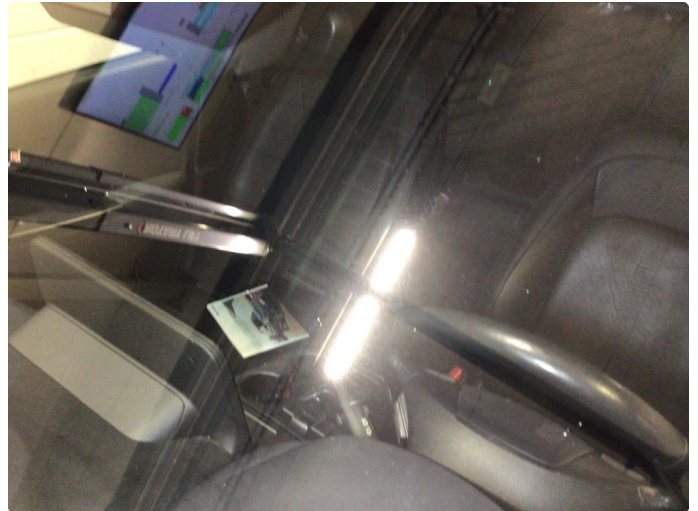
| Punkt | Beskrivelse | Plassering |
|---|---|---|
| 1.2 Frontvindu | Noe steinsprut på frontvindu | |

1.2 Noe steinsprut på frontvindu

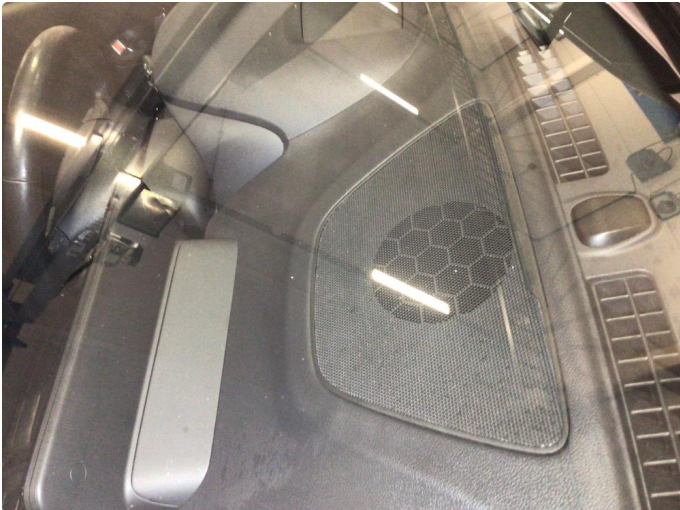
1.2 Noe steinsprut på frontvindu
