VOLKSWAGEN ID.4 GTX 4X4

TESTDATO: 16.01.2026

NBF Tilstandsrapport er utarbeidet av Norges Bilbransjeforbund og Forbrukerrådet.

## OPPSUMMERT STATUS PÅ KJØRETØY

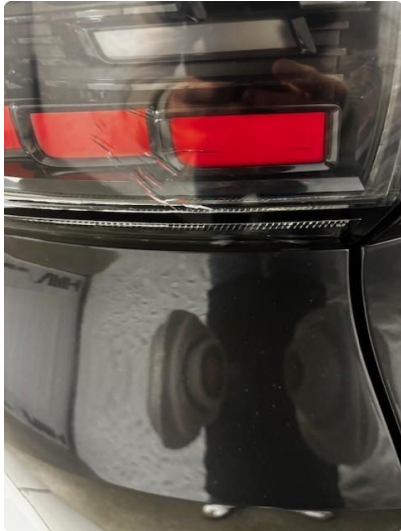
| Punkt | | Beskrivelse | Plassering |
|---|---|---|---|
| 1.1 | Lys bak | Småsprikker baklys. Ikkje gjennom | |

1.1 Småsprikker baklys. Ikkje gjennom
