VOLKSWAGEN ID.BUZZ CARGO BAKHJULSDRIFT

TESTDATO: 19.01.2026

EF60764

NBF Tilstandsrapport er utarbeidet av Norges Bilbransjeforbund og Forbrukerrådet.

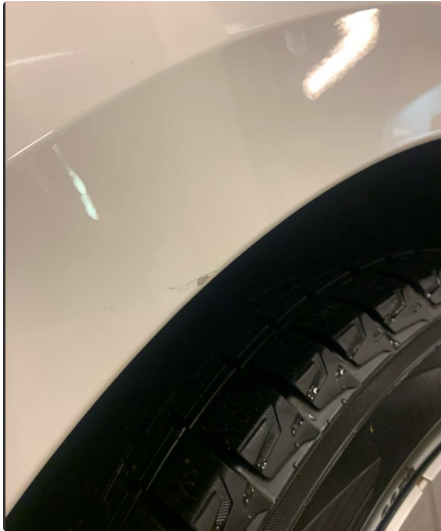
| Punkt | | Beskrivelse | Plassering |
|---|---|---|---|
| 1.2 | Skjermer | Liten ripe høyre bakskjerm. Blir penslet. | |

1.2 Liten ripe høyre bakskjerm. Blir penslet.
