HYUNDAI TUCSON 4X4

TESTDATO: 07.01.2026

CHASSISNR: TMAJE812DNJ050159

NBF Tilstandsrapport er utarbeidet av Norges Bilbransjeforbund og Forbrukerrådet.

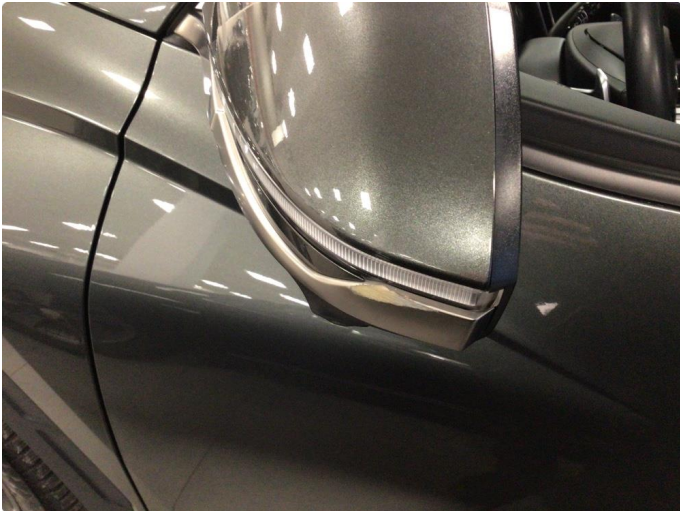
| Punkt | | Beskrivelse | Plassering |
|---|---|---|---|
| 1.1 | Speil | Liten ripe på speilhus venstre side | |

1.1 Liten ripe på speilhus venstre side

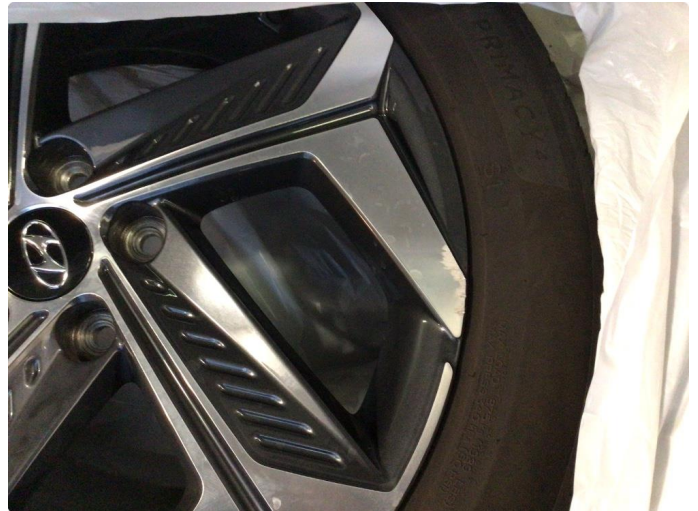
| Punkt | | Beskrivelse | Plassering |
|---|---|---|---|
| 1.2 | Dekk/Felger | Kantkjørt en vinterfelg og en sommerfelg | |

1.2 Kantkjørt en vinterfelg og en sommerfelg

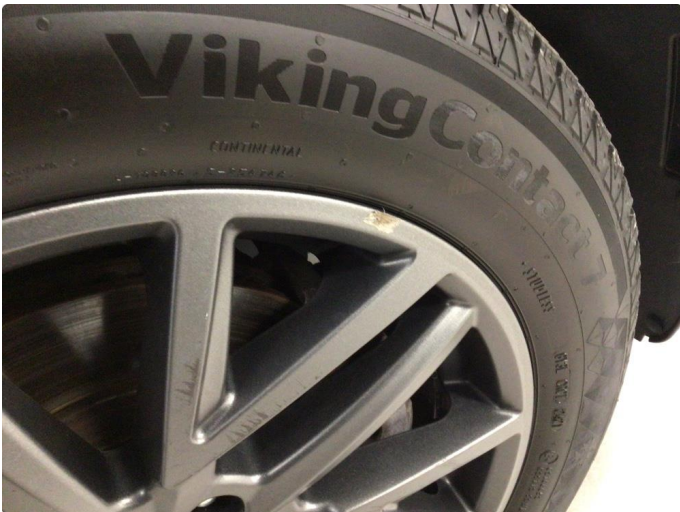
1.2 Kantkjørt en vinterfelg og en sommerfelg

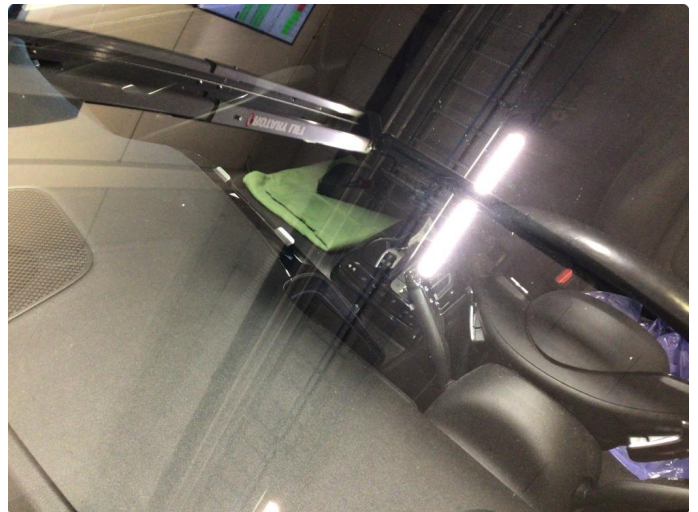
| Punkt | | Beskrivelse | Plassering |
|---|---|---|---|
| 1.3 | Frontvindu | Noe steinsprut på frontvindu | |

1.3 Noe steinsprut på frontvindu

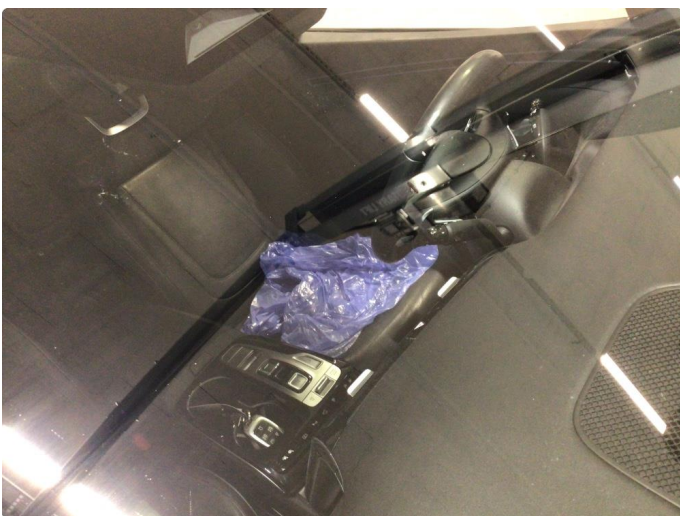
1.3 Noe steinsprut på frontvindu
