**VOLVO V40 114 HK MANUELL FORHJULSDRIFT**
**TESTDATO: 19.01.2026**
**KODE: 1925372**

**NF70229**

NBF Tilstandsrapport er utarbeidet av Norges Bilbransjeforbund og Forbrukerrådet.

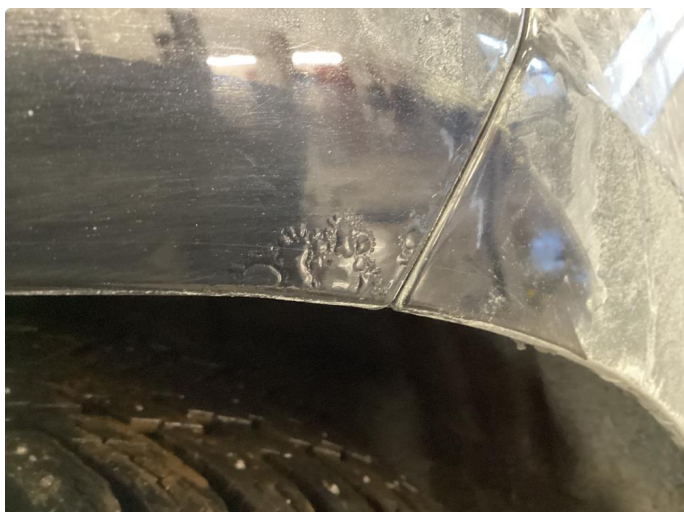
| Punkt | | Beskrivelse | Plassering |
|---|---|---|---|
| 1.1 | Lakk | noen riper og småbulker | venstre bak |

1.1 Noen riper og småbulker

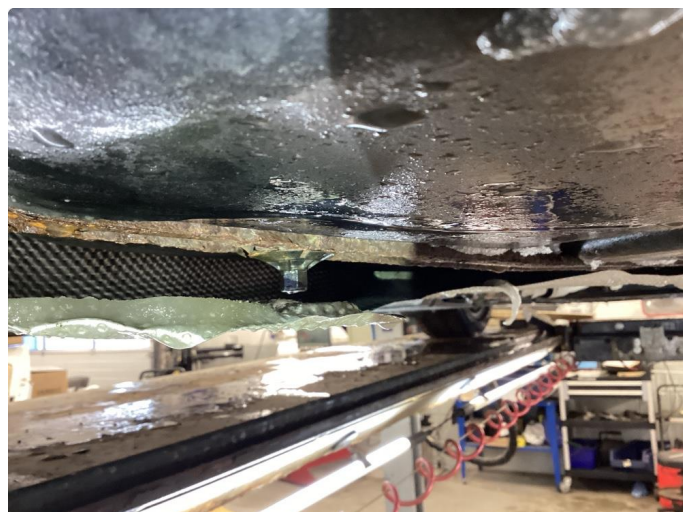
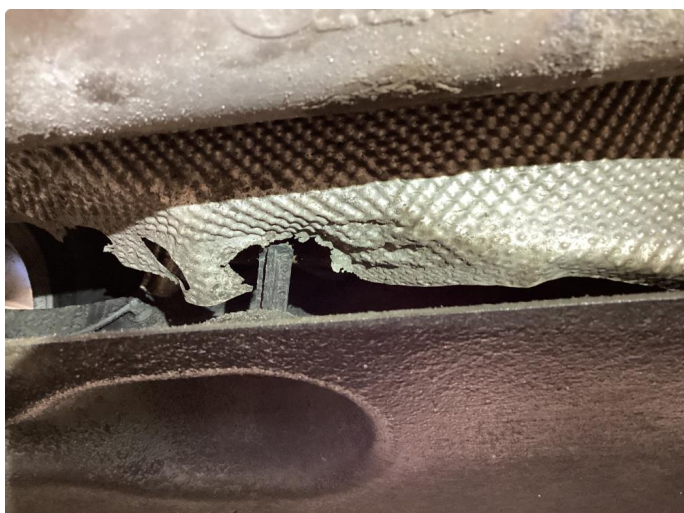
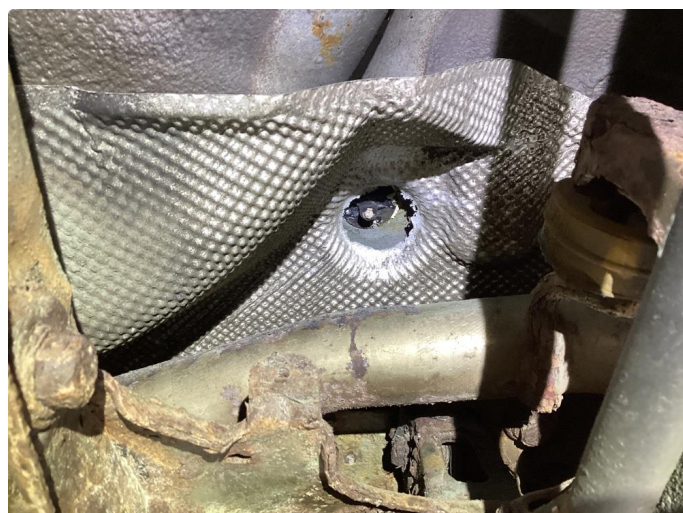
| Punkt | | Beskrivelse | Plassering |
|---|---|---|---|
| 1.2 | Under bil | skadet varmeskjold | |

1.2 Skadet varmeskjold
