VOLKSWAGEN ID.BUZZ CARGO BAKHJULSDRIFT

TESTDATO: 23.01.2026

CHASSISNR: WV1ZZZEB2PH023843

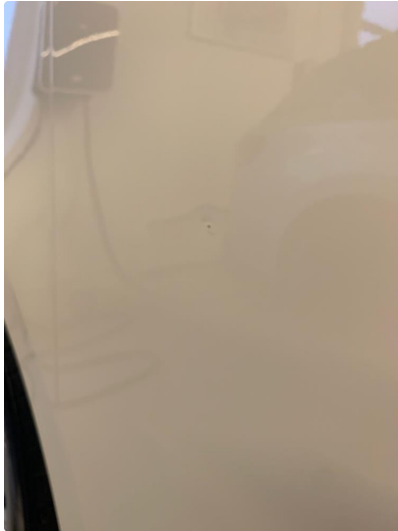
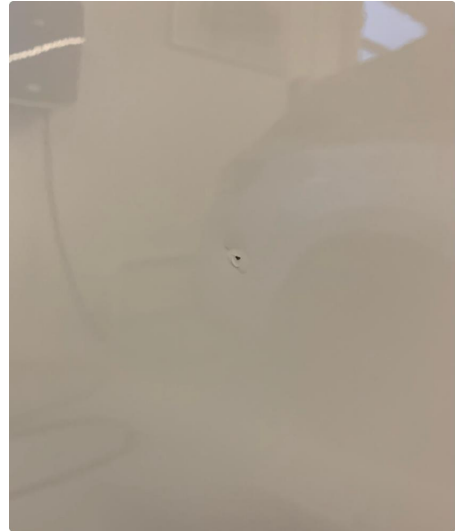
| Punkt | Beskrivelse | Plassering |
|---|---|---|
| 1.2 Dører | Lite lakksår på høyre skyvedør. | |

1.2 Lite lakksår på høyre skyvedør.

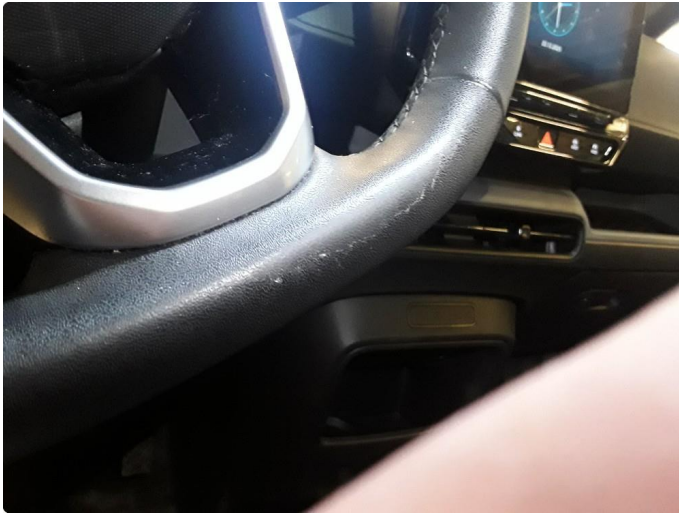
| Punkt | Beskrivelse | Plassering |
|---|---|---|
| 2.1 Ratt | Lite sår. | |

2.1 Lite sår.
