SUZUKI SX4 S-CROSS 120 HK AUTOMAT 4X4

TESTDATO: 23.01.2026

NBF Tilstandsrapport er utarbeidet av Norges Bilbransjeforbund og Forbrukerrådet.

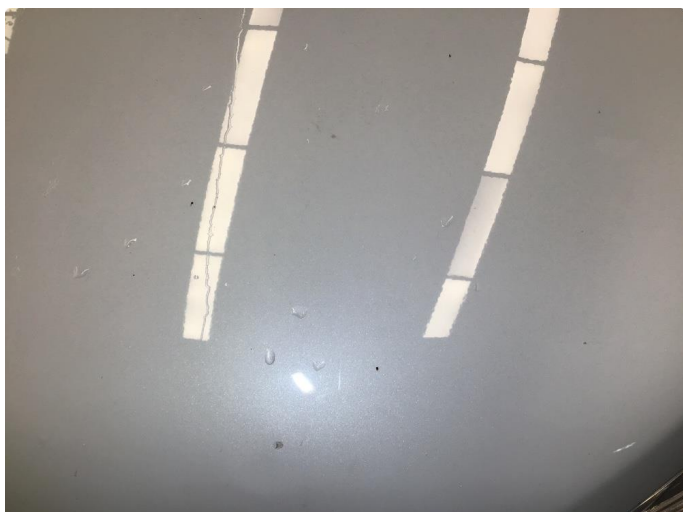
| Punkt | Beskrivelse | Plassering |
|---|---|---|
| 1.1 Lakk | generelt mye stensprut | |

1.1 Generelt mye stensprut

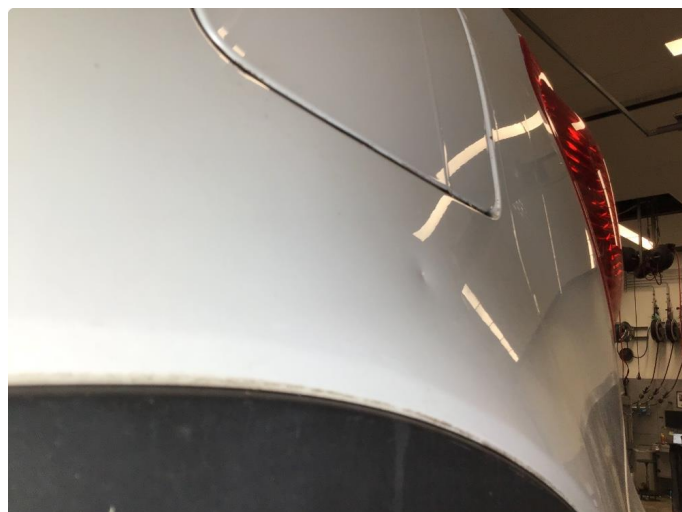
| Punkt | Beskrivelse | Plassering |
|---|---|---|
| 1.2 Lakk | noen bulker med lakkskader | |

1.2 Noen bulker med lakkskader

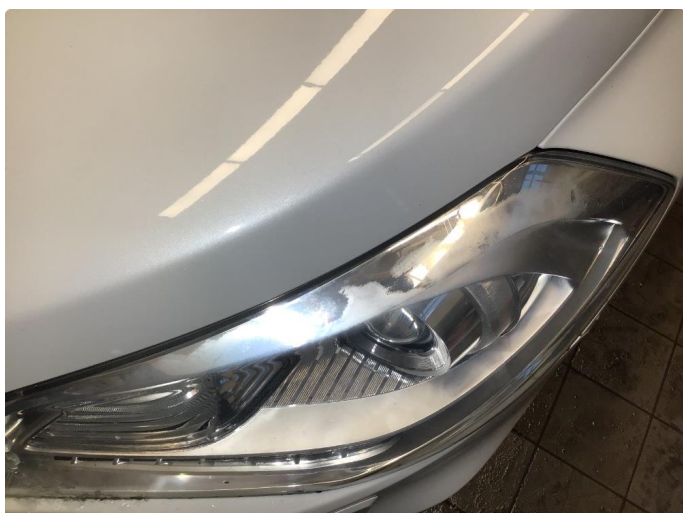
| Punkt | Beskrivelse | Plassering |
|---|---|---|
| 2.1 Lys foran | matte glass | |

2.1 Matte glass

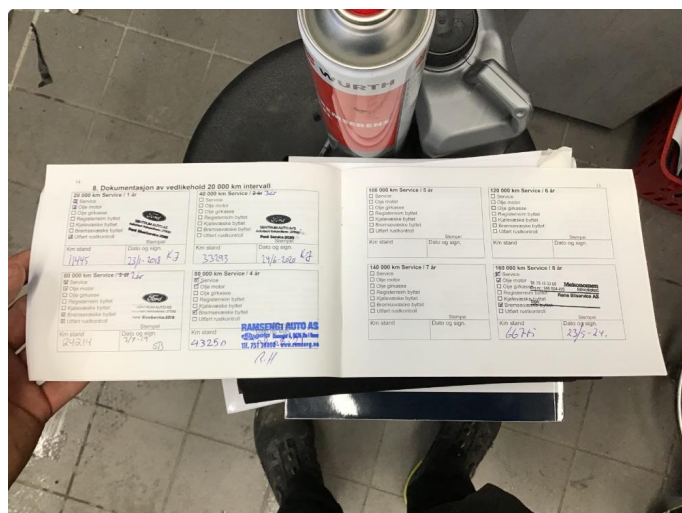
| Punkt | Beskrivelse | Plassering |
|---|---|---|
| 3.1 Service | mangler tidligere service | |

3.1 Mangler tidligere service

| Punkt | Beskrivelse | Plassering |
|---|---|---|
| 3.2 Service | trenger stor service | |
