SKODA KODIAQ 200 HK AUTOMAT 4X4

TESTDATO: 23.01.2026

NBF Tilstandsrapport er utarbeidet av Norges Bilbransjeforbund og Forbrukerrådet.

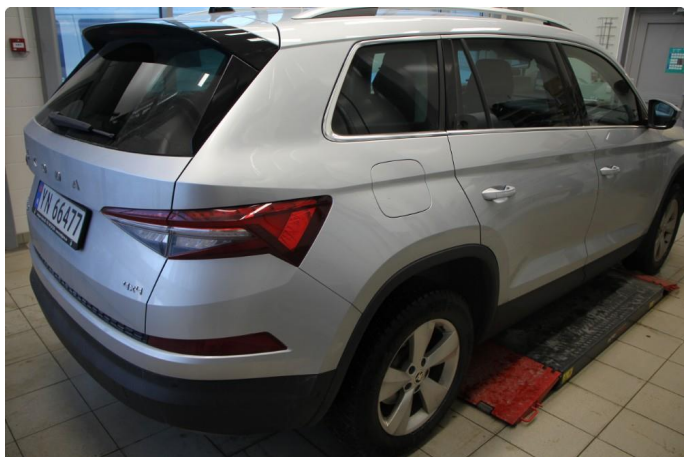
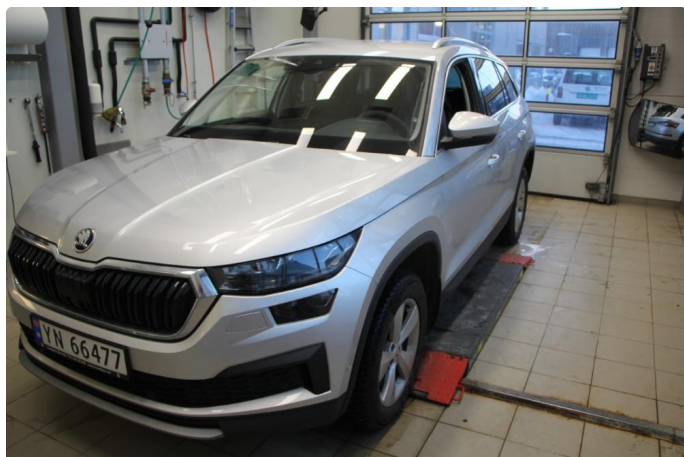
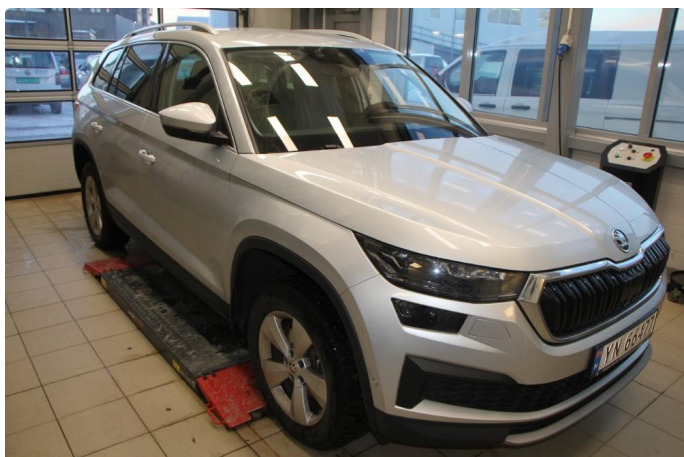
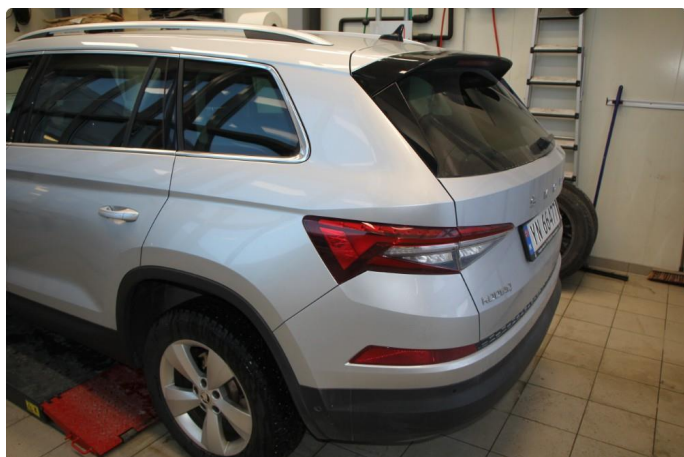
| Punkt | Beskrivelse | Plassering |
|---|---|---|
| 1. EKSTERIØR | | |

| Punkt | Beskrivelse | Plassering |
|---|---|---|
| 1.1 Lakk | Ser noen få små sår/riper rundt om på bil, bedre enn normalt for km. | |
