SKODA ENYAQ BAKHJULSDRIFT

TESTDATO: 19.01.2026

CHASSISNR: TMBJC9NY8MF026265

NBF Tilstandsrapport er utarbeidet av Norges Bilbransjeforbund og Forbrukerrådet.

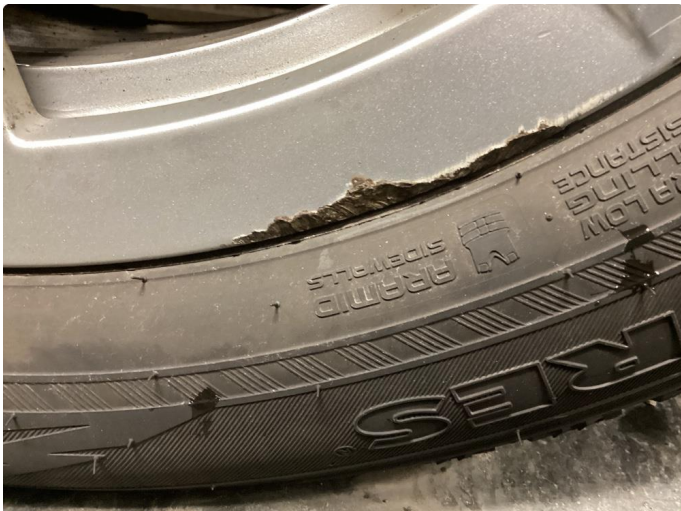
| Punkt | Beskrivelse | Plassering |
|---|---|---|
| 1.1 Dekk/Felger | Venstre forfelg er litt kantkjørt | |

1.1 Venstre forfelg er litt kantkjört
