AUDI SQ8 E-TRON 4X4

TESTDATO: 19.01.2026

NBF Tilstandsrapport er utarbeidet av Norges Bilbransjeforbund og Forbrukerrådet.

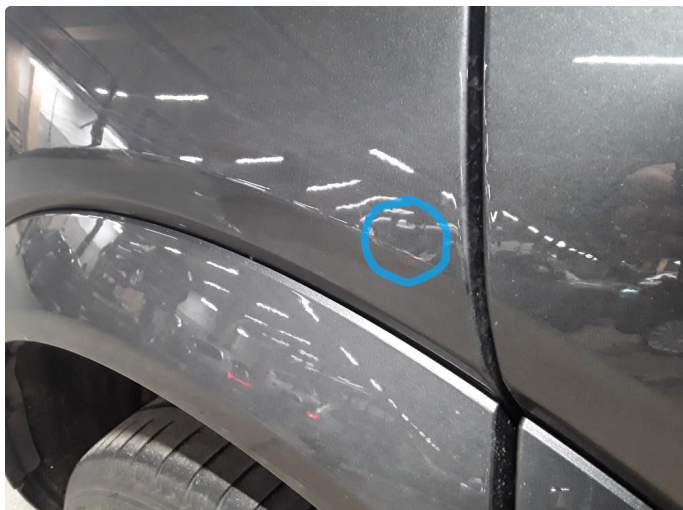
| Punkt | | Beskrivelse | Plassering |
|---|---|---|---|
| 1.1 | Skjermer | p-bulk | høyre bak |

1.1 P-bulk

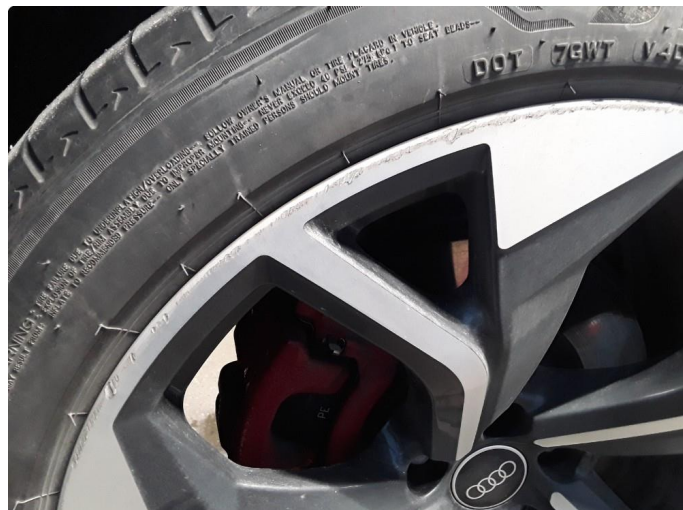
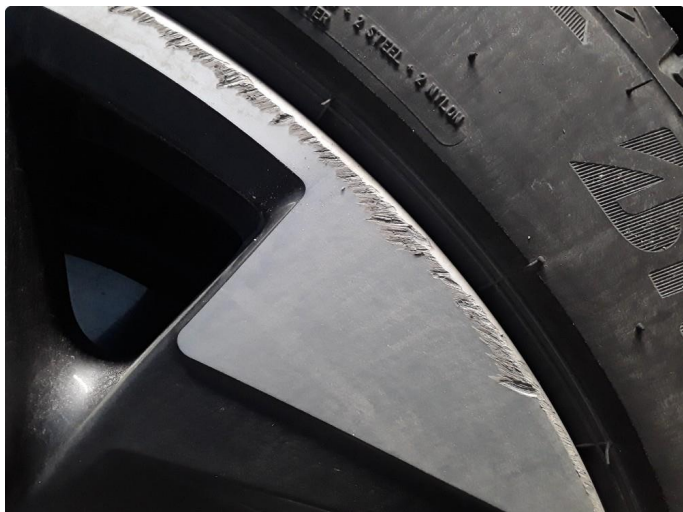
| Punkt | | Beskrivelse | Plassering |
|---|---|---|---|
| 1.2 | Dekk/Felger | kantkjørt felg Diamond Cut | venstre bak |

1.2 Kantkjørt felg Diamond Cut

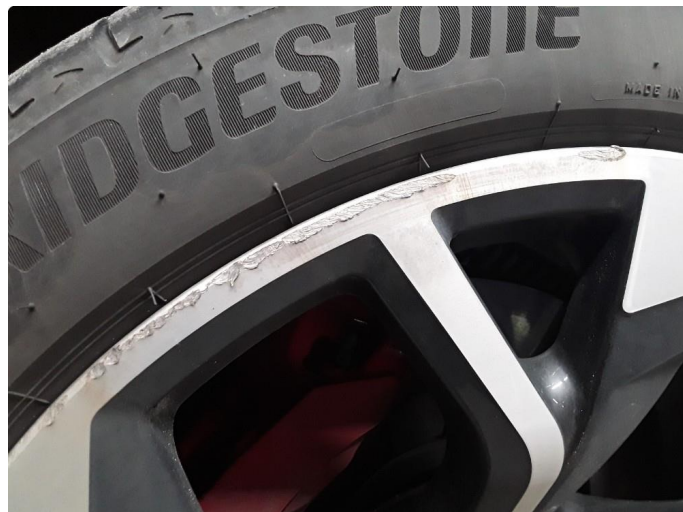
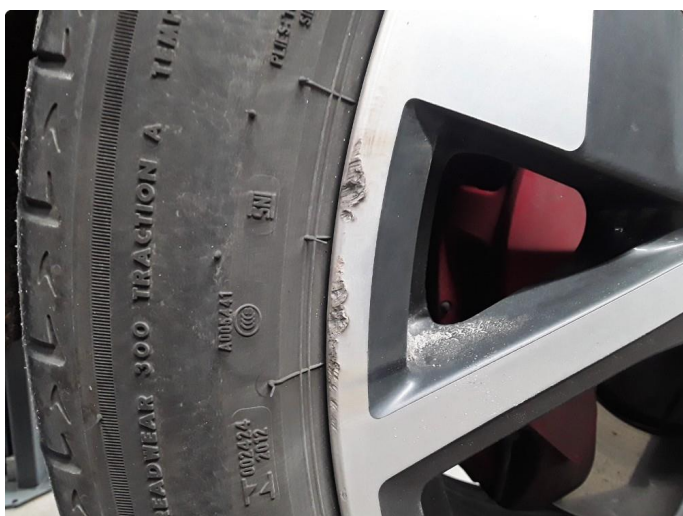
| Punkt | | Beskrivelse | Plassering |
|---|---|---|---|
| 1.3 | Dekk/Felger | kantkjørt felg Diamond Cut | høyre foran |

1.3 Kantkjørt felg Diamond Cut
