**TOYOTA YARIS FORHJULSDRIFT**
**TESTDATO: 27.01.2026**
**KODE: 1932904**

**AE60928**

**OPPSUMMERT STATUS PÅ KJØRETØY**

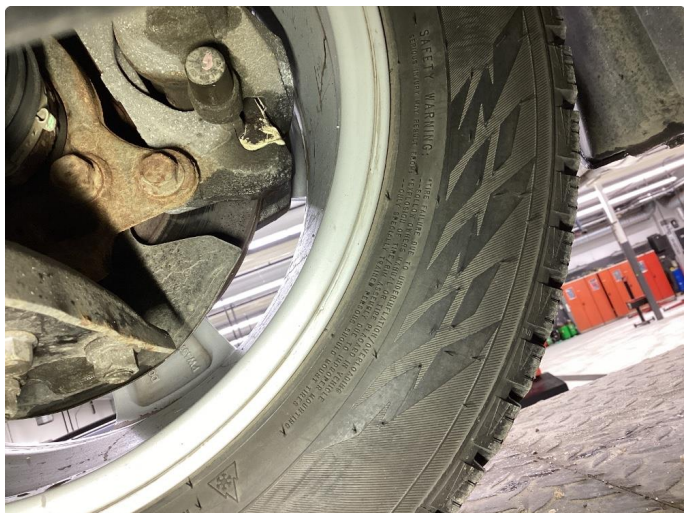
| Punkt | Beskrivelse | Plassering |
|---|---|---|
| 1.1 Skiver | rust. VURDERE Å SKIFTE BREMSER PGA RUST. | |

1.1 Rust. VURDERE Å SKIFTE BREMSER PGA RUST.

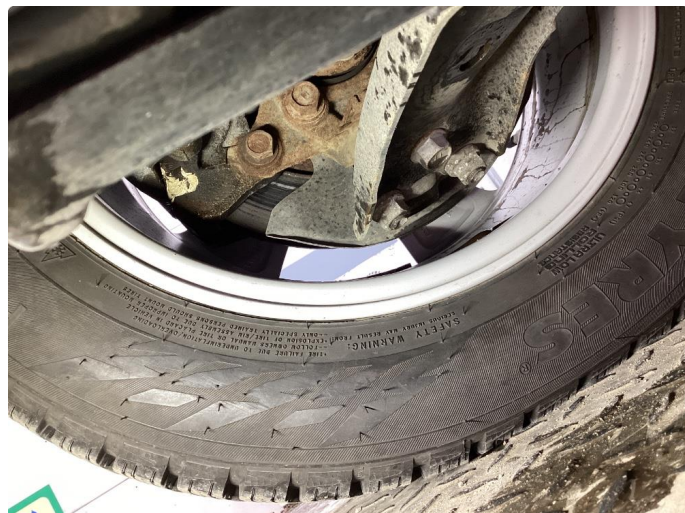
1.1 Rust. VURDERE Å SKIFTE BREMSER PGA RUST.
