SKODA KODIAQ 190 HK AUTOMAT 4X4

TESTDATO: 28.01.2026

NBF Tilstandsrapport er utarbeidet av Norges Bilbransjeforbund og Forbrukerrådet.

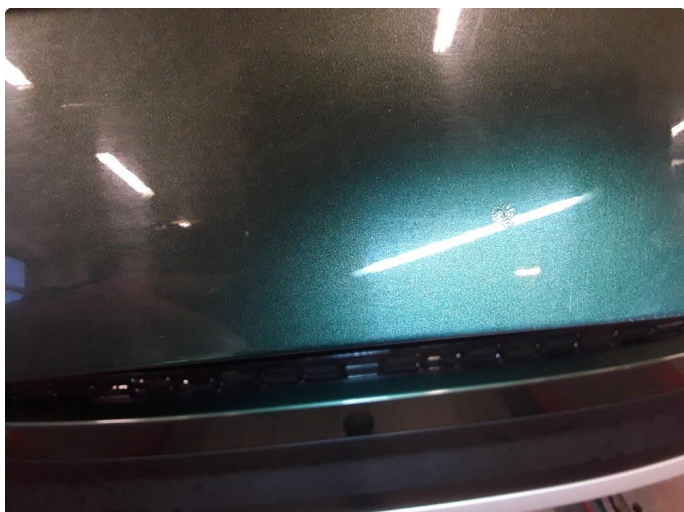
| Punkt | | Beskrivelse | Plassering |
|---|---|---|---|
| 1.2 | Bakluke | Noen riper nedre del og en liten steinsprut med korrosjon. | |

1.2 Noen riper nedre del og en liten steinsprut med korrosjon.

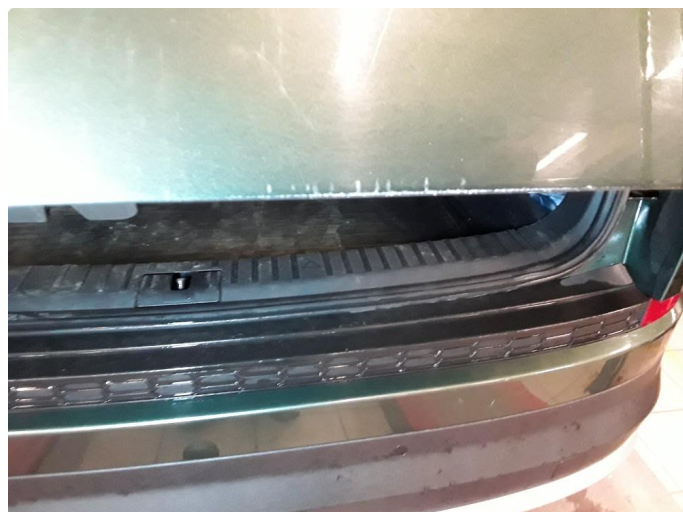
1.2 Noen riper nedre del og en liten steinsprut med korrosjon.
