SKODA KODIAQ 200 HK AUTOMAT 4X4

TESTDATO: 27.01.2026

KJ59784

NBF Tilstandsrapport er utarbeidet av Norges Bilbransjeforbund og Forbrukerrådet.

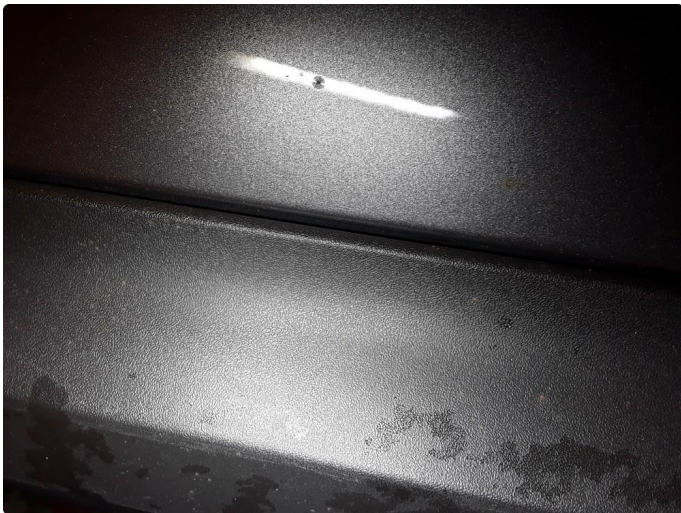
| Punkt | | Beskrivelse | Plassering |
|---|---|---|---|
| 1.2 | Dører | Liten steinsprut med korrosjon. | venstre foran |

1.2 Liten steinsprut med korrosjon.

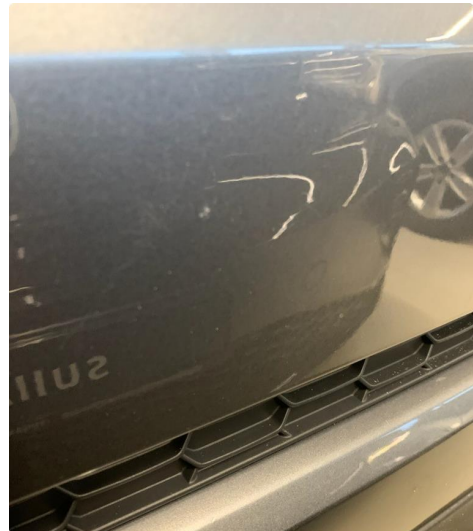
| Punkt | | Beskrivelse | Plassering |
|---|---|---|---|
| 1.3 | Bakluke | Liten steinsprut med korrosjon. | |

1.3 Liten steinsprut med korrosjon.
