VOLVO XC40 BAKHJULSDRIFT

TESTDATO: 07.11.2025

NBF Tilstandsrapport er utarbeidet av Norges Bilbransjeforbund og Forbrukerrådet.

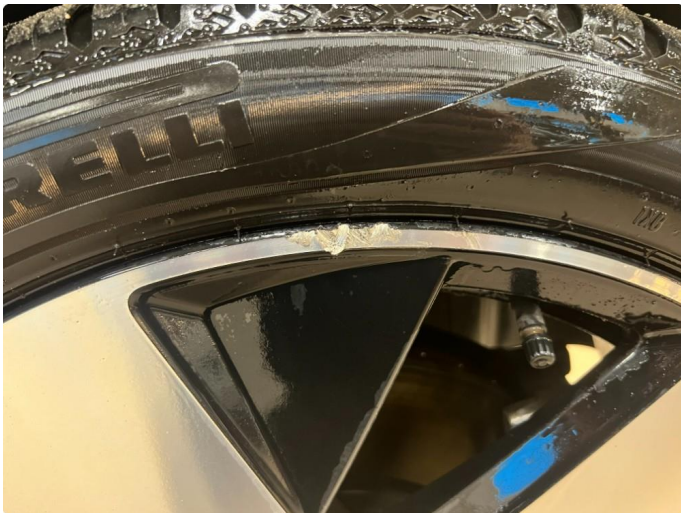
| Punkt | Beskrivelse | Plassering |
|---|---|---|
| 1.1 Dekk/Felger | lite merke i felg | |

1.1 Lite merke i felg
